生月大橋の部材振動を励起する中間橋脚部風況の観測

長崎大学大学院 正会員 中村聖三 長崎大学工学部 学生会員 ○山口公平
長崎大学大学院 正会員 奥松俊博 長崎大学大学院 正会員 西川貴文

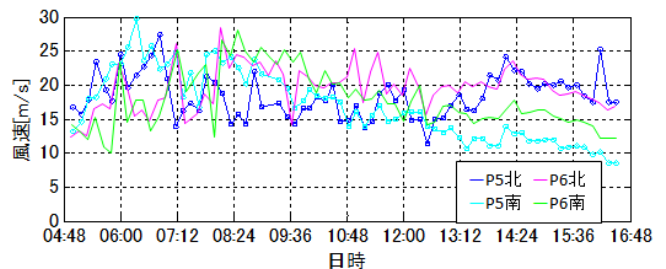
図-5 部材振動時における10分間最大風速

2012年9月17日の午前7時から午後12時にかけて大きな部材振動が観測された。この日は台風16号が架橋地点付近を通過しており、日最大風速はP5南側観測地点において29.8m/sを記録した。その時の部材の10分間加速度RMSを図-4に示す。特にP6北・P6南の部材の振幅が大きくなっていることがわかる。図-5には振動発生時の10分間最大風速の変動を示し、また、図-6には10分間最頻風向の変動を示した。風向と部材振動の関係について、7時頃までは風向が北東寄りの風が吹いているため、P6北の部材が大きく振動しているが、7時以降は南西方向であるためP5南側が大きく振動している。また、風速については、P6北で高い風速が観測された午前8時にP6北の部材が大きく振動している。このことより、風向・風速と部材振動は相関関係があり、強風下において、風上側の部材の振動は増大することが分かった。
