# 生月大橋の斜材振動を励起する風況の発生頻度に関する検討

長崎大学大学院 正 会 員 中 村 聖 三  
長崎大学大学院 正 会 員 奥 松 俊 博

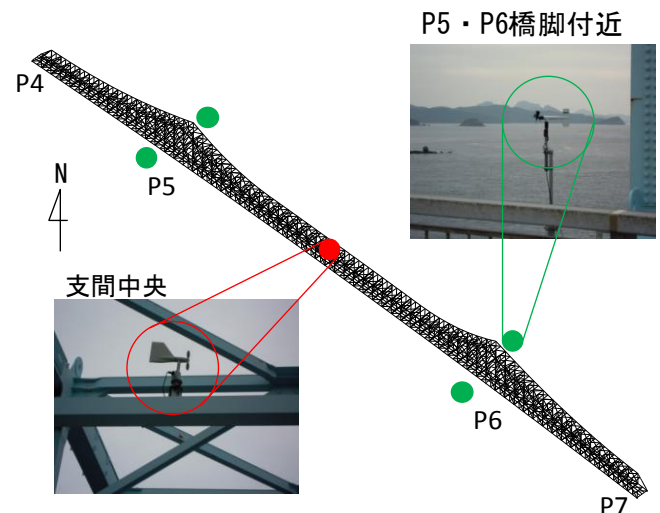
図 3 風向・風速計設置状況

風向・風速計は図 3 に示す 5 か所に設置されている。支間中央では図 3 左下に示すように、主構トラスの横つなぎ材上に、P5・P6 では図 3 右上に

示すように、橋脚上に立ち上げたポール上に取り付けられている。いずれも風車型の風向・風速計である。
