実測データに基づく生月大橋斜材の疲労損傷度の推定

長崎大学 正会員 中村 聖三
長崎大学 正会員 奥松 俊博

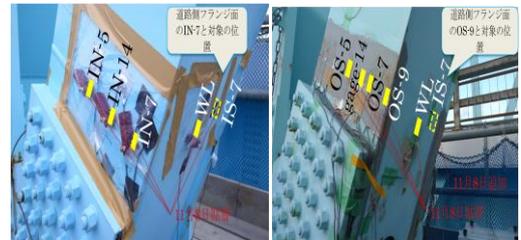
図2 計測対象部材

計測対象部材は、図1および図2に示すように、中間橋脚P5、P6上の鉛直材に隣接する下斜材（P5では北面中央径間側、P6では南面中央径間側）である。
