## 中路ローゼ橋の沓部ボルト破断に伴う初期計測

長崎大学大学院 学生会員○毛利淳樹  
長崎大学大学院 正会員 中村聖三

近年、社会資本ストックの老朽化に伴い、損傷個所の発見が増える傾向にある。長大橋梁や離島を結ぶ重点橋梁が数多く存在する長崎県では、これまで長寿命化修繕計画をいち早く策定するなど、橋梁維持管理に対して積極的な取り組みを行ってきている。対馬の中路ローゼ橋（橋長約 210 m）の P1 橋脚部固定支承部分において、支承プレートを接合するボルトの 1 つが破断しているのが発見された。今回、原因究明に向けた初動的な計測を実施したのでその概要について報告する。

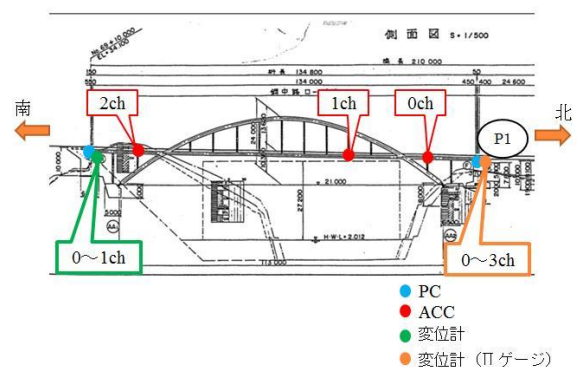
図-1 橋梁一般図

当該橋梁の一般図を図 - 1 に、損傷部分が位置する P1 橋脚部の断面図を図 - 2 に示す。破断したボルトは固定沓（西側）プレートを接合する 4 本のボルトのうちの 1 本（海峡側）であり、その他の海峡側のボルトについても一部緩みが生じていたことが同時に確認されている。緩みが確認されたボルトはその後締めなおしがなされ、破断したボルトについては取り替えが予定されている。
