# 台風下における道路照明柱の動ひずみ計測と応答特性

琉球大学 学生会員 ○松村恭寛, 琉球大学 正会員 下里哲弘, 有住康則

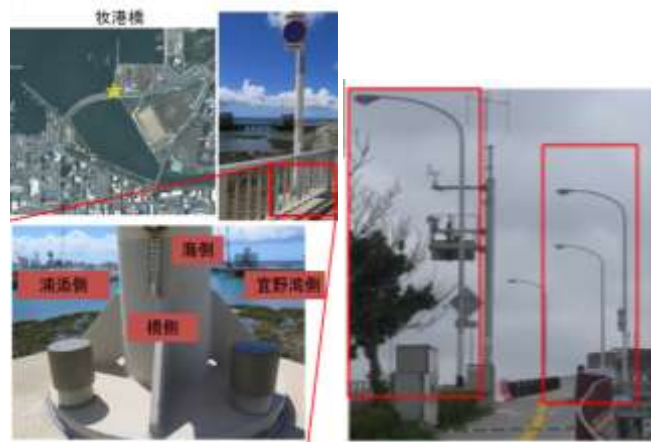
図1 計測現場

図1に示す沖縄の沿岸部にある高架橋照明柱に対して、ひずみゲージを貼り付け、動ひずみデータロガーによって計測を行った。図2に示すようにひずみゲージは、照明柱基部のリブ4つに対して、そのリブ上端部のすみ肉溶接部から10mm位置に貼り付けた。なおリブ一面については照明柱に作用する曲げ応力分布を計測する目的で、ポール長手方向上端部のすみ肉溶接部から5mm、50mmの位置に貼り付けた。さらに車両による橋梁の振動を受けない土工部の照明柱にも同様にリブ上にひずみゲージを貼り付けした。これらの機器を歩道上にある電気ボックスに格納した。なお、ひずみゲージからデータロガーまでは約40mあり、延長同軸ケーブルを用いて接続した。計測期間は2014年8月14日からスタートし、計測間隔100Hzで24時間連続計測を行った。

(右は計測対象の照明柱。

左が土工部、右が橋梁上のもの)
