臨海油槽所の棧橋に採用されたアルミニウムめっきの耐食・防食性能に関する検討

九州大学 学生会員 ○劉 少博 九州大学大学院 フェロー会員 貝沼 重信
九州大学大学院 学生会員 八木 孝介 九州大学大学院 学生会員 平尾みなみ
日本溶融アルミニウムめっき協会 正会員 橋本 幹雄 内田運輸㈱ 非会員 宇都 章彦

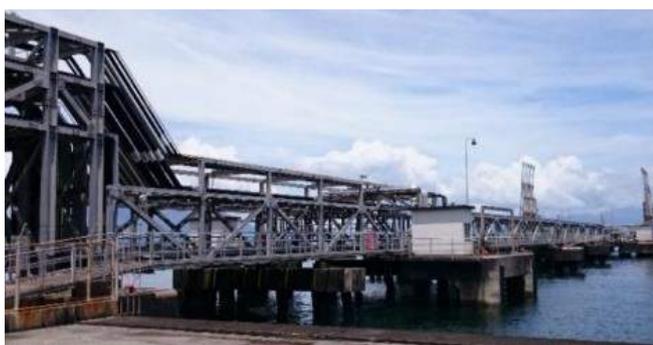
(a) 対象とした構造物の外観

2. 腐食性評価と元素分析の方法 対象とした構造物は, 25 年間供用されたトラス構造を有する棧橋 (Lat.31°29'N, Long. 130°32'E) である. その概要と MSP の貼付位置を図 1 に示す. MSP には JIS G 3106 SM490A の鋼板を用い, その寸法は 60×60×3mm とした¹⁾. また, MSP の表面は, 大気暴露試験後の早期に腐食生成物を鋼材表面に均一に形成させるためにブラスト処理 (溶解アルミナサンド (モース硬度: 12, JIS 粒度指数: 57.8, 比重: 4.0), ISO8501-1 Sa2.5) した. MSP は斜材あるいはガセットの対空面, 対地面および側面に計 46 枚貼付した. なお, 対象部位と MSP の温度差を極力低減するために, 熱伝導ゲルシート (熱伝導率: 6.5W/m·K) を介して貼付した¹⁾. MSP の暴露期間は 2015 年 4 月から 2016 年 5 月の約 1 年間とした. 回収した MSP の腐食性は, 腐食生成物層の厚さ $t_{r,mean}$ と平均腐食深さ d_{mean} を測定することで評価した. $t_{r,mean}$ は電磁式デジタル膜厚計 (測定範囲: 0~10mm, 分解能: 1 μ m (0~999 μ m), 0.01mm (1~10mm)) を用いて測定した. また, d_{mean} は MSP の腐食生成物を pH1 の塩酸系溶液 (塩酸 9.5%, アルキルトリメチルアンモニウム塩) を用いて化学的に除去し, MSP の重量減少量に基づき算出した. 対象部位 g, h および j のウェブについては, それらの断面のコアを採取し, EPMA 分析することでめっき層と鋼部材の腐食状況を観察した.
