熊本地震高野台地すべりにおける地質的弱線の影響の可能性調査

復建調査設計(株)	フェロー会員	福田	直三
明大工業(株)	正会員	吉村	辰朗
九州大学	正会員	笠間	清伸
九州大学	学生会員	伊藤	裕孝
復建調査設計(株)		山根	健二

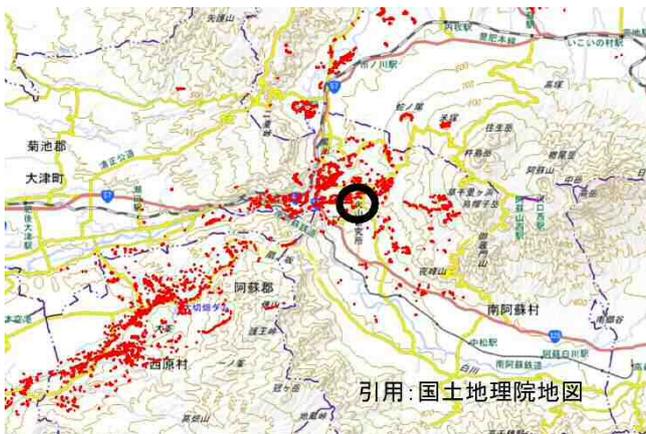
平成 28 年 4 月 14 日の前震 (M6.5) および 16 日の本震 (M7.3) の 2 度にわたる震度 7 の地震が発生し、熊本県内のみならず九州の広範囲・各所で甚大な被災が発生した。南阿蘇・高野台地区 (図 1 の○箇所) においても地震力による大規模斜面崩壊が発生し、人的および建物・構造物の被害を生じた。図 1 は国土地理院地図による布田川断層帯周辺の地表の亀裂分布図であり、高野台地区はその延長線上に位置する。

図 1 南阿蘇高野台地区と布田川断層帯周辺亀裂分布図
