# 平成 29 年九州北部豪雨における桂川流域の被災状況調査

九州大学 正員 ○田井 明 学生員 藤井健太・森田康太郎・服部敬太郎

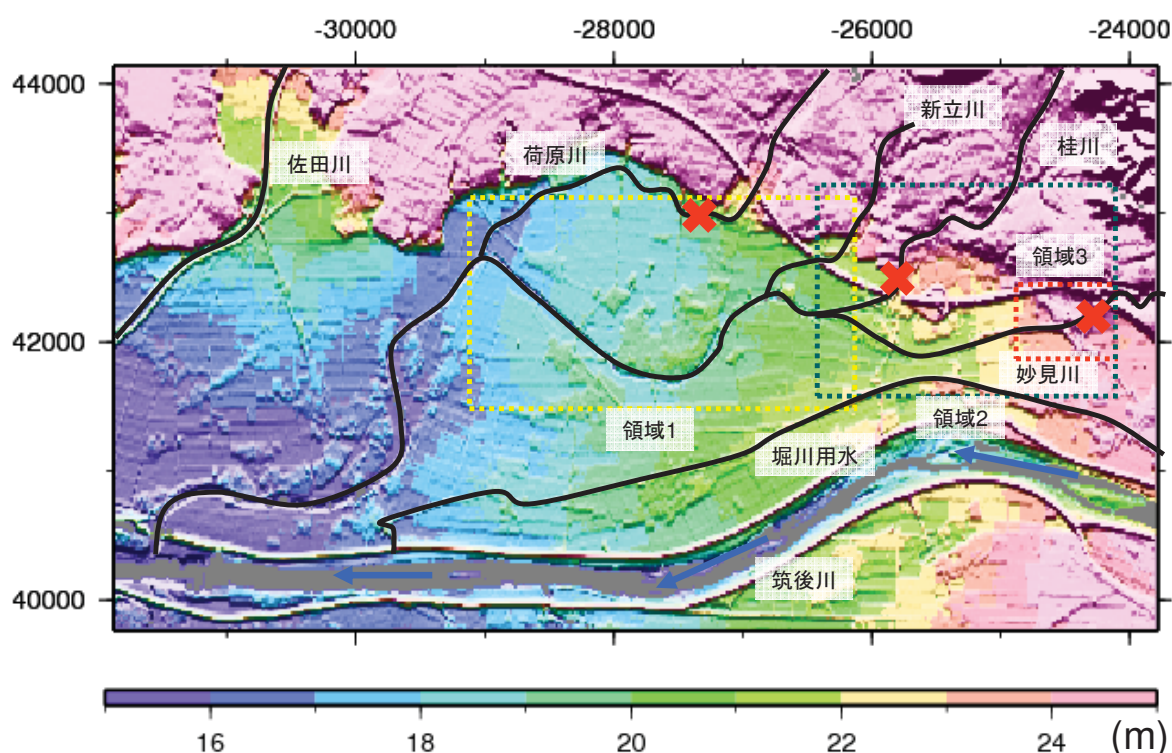
**Fig.1:** 桂川流域の概要（赤×印は破堤確認箇所）

**Fig.1** に示す桂川は流域面積 45.4km<sup>2</sup>、流路延長 30.1km で下流端では筑後川に合流する河川である。上流から妙見川、新立川、荷原川が順に合流し、蛇行しながら平野部を流れ下っており、治水地形分類では氾

まず、多くの箇所では河川護岸への被害が生じた。桂川右岸に位置していた比良松中学校の一部の建物は侵食により大きな被害を受けた（Fig.2(a)）。次に、越水と3ヶ所の破堤により溢れた洪水流は、上記の地形的な特徴により浸水面積1,106haと広範囲に到達した（国土交通省委員会資料）。住宅地の多くは自然堤防上に位置していたが、多数の家屋で浸水被害が生じた。また、氾濫流が水田横の道路を侵食している箇所が複数確認されており（Fig.2(b)）、氾濫流がある程度以上の速度を有していたことが推察される。
