## 平成 29 年 7 月九州北部豪雨における河岸・溪岸斜面の崩壊に関する考察

○福岡大学 正会員 村上 哲

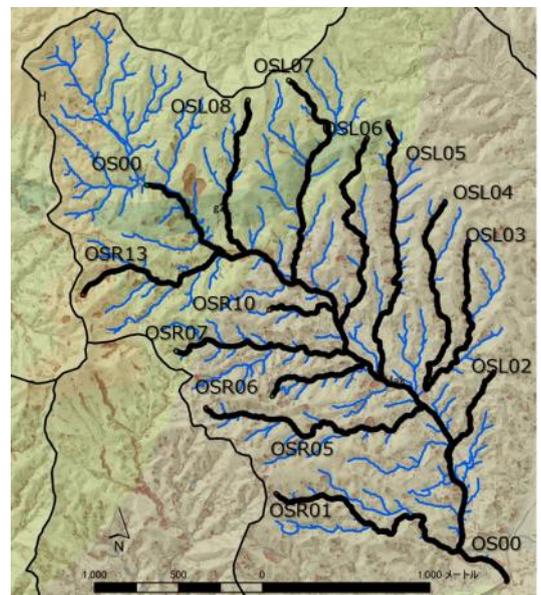
図-1 乙石川流域における河川・溪流図

(ArcGIS) による被災前データから、ArcGIS の水文解析機能を用いて、河川・溪流ラインデータを作成した。得られたラインデータを乙石川、主要な溪流 (乙石川右岸 6 つ、左岸 7 つ) を構成点距離 2.5m 以下になるようにライン構成点データの追加および結合を実施し、乙石川および 13 溪流ラインデータを作成した (図-1)。作成した河川・溪流ラインデータについて、その構成点で前後の線分を 2 分するような横断線 (断面線) を作成した。断面線の長さは乙石川で幅 200m、溪流は幅 100m とし、断面線線分の構成点間隔は 1m とした。乙石川と 13 溪流の河川・溪流ラインデータおよび断面線について、構成点に被災前と被災後の標高値を与えた。標高値は LP データを利用し、構成点近傍の 4 点を用いてパラメトリック補間により決定した。以上の手順により得られたデータを用いて、河川、溪流ごとに断面図画像を 10,742 個作成した。なお、下流側から順次描画する動画として保存し、下流側から断面形状の変化を連続的に把握できるようにした。
