# 令和元年8月豪雨に伴う六角川水系水害調査の実態報告

八千代エンジニアリング株式会社 正会員 ○宇城 輝・長谷部 隆久

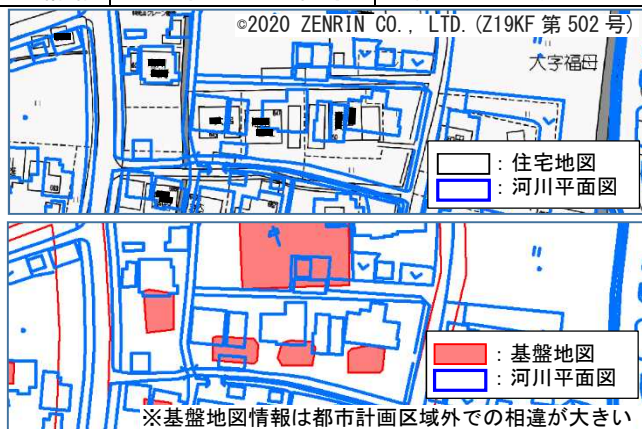
図-4 住宅地図（上）及び国土基盤地図（下）との比較

本調査では、住宅地図を採用した。図-4に示すとおり概ね河川平面図と一致していたためである。また、住宅地図は、居住者氏名が記載されている以外に地図表現がデフォルメされているため、調査に慣れていないものでも位置を確認しやすいことが分かった。

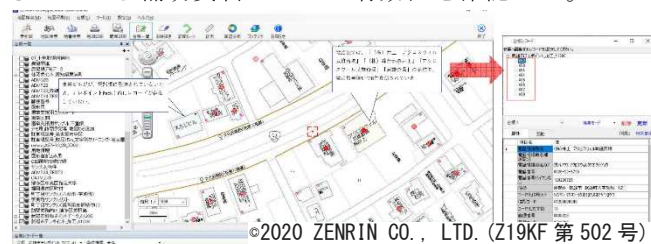
図-7 緯度経度座標付き電話帳データベースの調査事例

被害額算出には、事業所を産業分類別に分別する必要がある。今回の調査では緯度経度座標付き電話帳データベース<sup>2)</sup>を使用したので、その結果を報告する。現地調査で事業所と判断した建物のデータベース登録率は62%程度であった。ただし、オフィスビルなど外観だけでは事業内容が判断出来ない施設に対しては有効であることから補助資料としての有効性を確認した。
