# 平成 30 年 7 月豪雨による北九州市小倉南区の斜面崩壊についてーその 1ー 崩壊斜面の地形地質および崩壊状況と崩壊メカニズムについての考察

西日本工業大学 正会員 山本 健太郎  
大分大学 正会員 鶴成 悦久  
新地研工業(株) 徳田 充樹

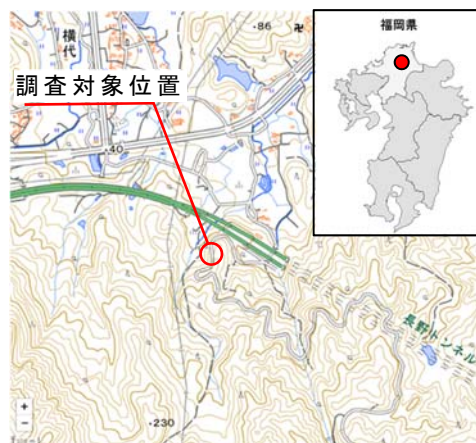
図-1 調査対象位置図

対象地は、北九州市南部を通る東九州自動車道長野トンネル西側坑口付近の林道沿い斜面(標高 80~90m)である(図-1)。

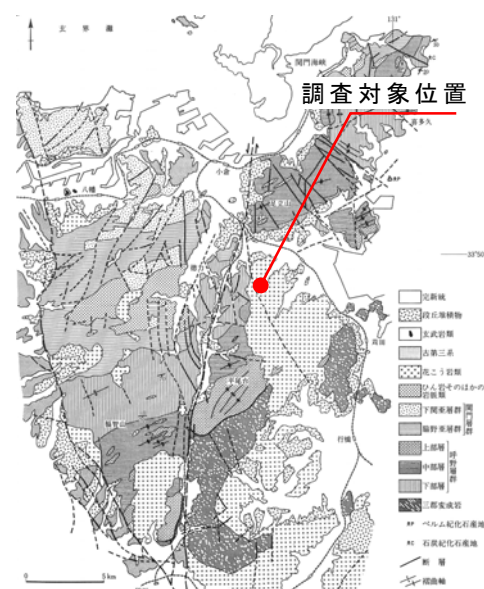
図-2 北九州市周辺の地質概要図<sup>1)</sup>

北九州市地域には、上部古生界、下部白亜系、古第三系、第四系および白亜紀深成岩類、鮮新世—更新世の玄武岩類などの幅広い年代の多様な岩石・地層が複雑な地質構造をなして分布している(図-2)。当該地の地質は、中生代白亜紀後期の花崗岩類(平尾花崗閃緑岩)で、中～粗粒の塊状岩盤を呈している。
