土石流等で被災した PC 橋の調査・復旧対策

中央コンサルタンツ㈱福岡支店

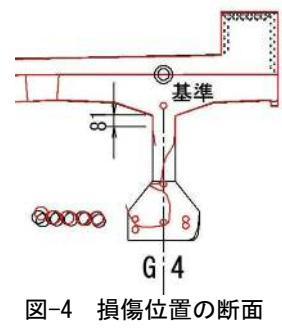
土石流により主桁が回転やズレを起こしていないかを正確に把握するために3次元測量を実施した.橋梁全体を点群で把握するとこにより,上下部工において,移動・回転やズレを起こしていないことがわかった.またG4桁の広範囲における損傷具合も確認出来た.

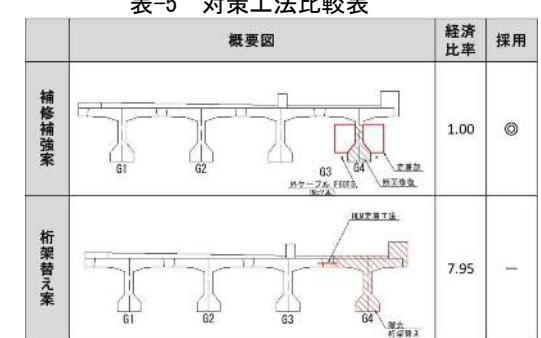
表-5 対策工法比較表

損傷した G4 桁については,損傷箇所が歩道部であ ることから、活荷重の影響が小さいこと、有効な残 留プレストレス力も有することより,補修補強対策 が可能と考えられた.そこで「補修補強対策」と「架 替え対策」の比較検討を行い,施工性,経済性など総 合的に判断し補修補強対策案を選定した(表-5). なお補修設計については,詳細調査の結果より,主 桁は原形復旧が可能であると判断し,断面修復によ る剛性回復を計画した.
