## 著しく劣化損傷した小規模特殊橋を対象とした実橋載荷試験

### 1. はじめに

### 2. 対象橋梁の概要

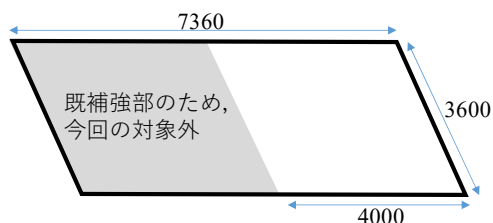
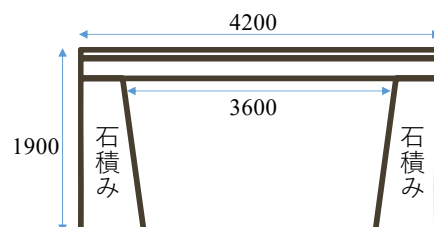
図-1 対象橋梁の概略図及び寸法（単位：mm）

特殊な構造を有している。架設年度は不明で設計当初の一般図は存在しない。そのため、現地測量により寸法等を取得しており（図-1 参照）、貫通コアにより健全部の床板厚は約 260mm、また、配筋に関しては D16 の丸鋼が床板下面から約 10mm の位置に配されていることが判明している。損傷状況としては、写真-2 に示すように床板下面ではほとんどの部分で剥離またはかぶり剥落が生じており、鉄筋が破断している箇所も見受けられ、著しい損傷状態であるといえる。

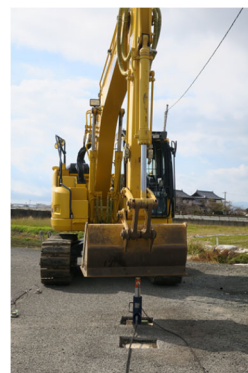
写真-3 載荷方法

実橋における静的載荷試験を実施する際、載荷反力を得る方法が問題になるが、本研究においては、反力用剛フレームの設置はできないことから、写真-3 に示すように重機バケットを載荷点上で固定することで反力を得て、ジャッキによって載荷する方法を採用した。結果として、27kN までの載荷が可能であった。載荷点や測定項目は図-2 に示す通りである。
