平成30年7月豪雨による北九州市門司区の斜面崩壊について 崩壊斜面における原位置試験と室内土質試験結果

基礎地盤コンサルタンツ 正会員 東風平宏
 日本地研株式会社 石橋慎一郎
 西日本工業大学 正会員 山本健太郎

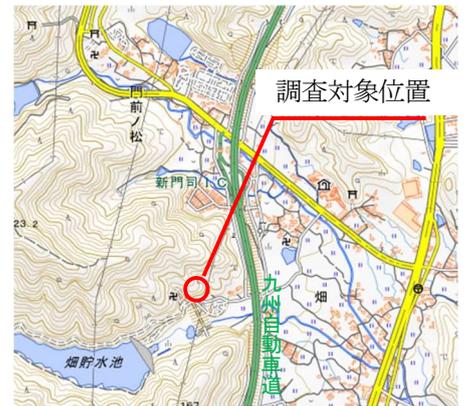
図-1 調査対象位置

対象地は、北九州市南部を通る九州自動車道新門司ICの南東500m付近の南向き斜面(標高50~100m)である(図-1)。北九州地域には、上部古生界、下部白亜系、古第三系、第四系および白亜紀深成岩類、鮮新世-更新世の玄武岩類などの幅広い年代の多様な岩石・地層が複雑な構造をなして分布している(図-2)。当該地の地質は、古生界の呼野層群である凝灰質砂岩・頁岩・玄武岩が分布し、表層は表土や強風化土で覆われている。
