## (10) 製鉄所における既存コークス炉関連R C構造物の耐震診断と補強対策について

THE ASEISMATIC ASSESSMENT AND THE METHOD OF REINFORCEMENT  
OF THE REINFORCED CONCRETE STRUCTURES  
CONCERNED WITH THE EXISTING COKE OVEN  
IN IRON-WORKS

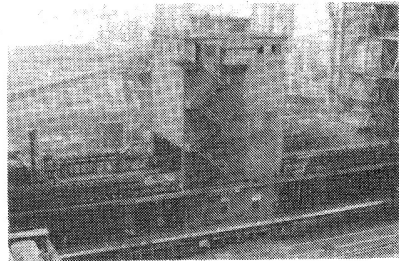
写1. 石炭塔全景

ここで報告する石炭塔は、診断および補強対策を行なった3塔のうちA塔で、昭和34年に建設され23年経過している建物である。図3・写1に示すように上部に貯炭槽（容量1500tで常時80%程度貯蔵されている）がある。建物の3階（装炭車レベル）は、軌道上を走行する装炭車のために吹抜け（写2参照）になっており、これより下の階には、これらに付属する電気室・休憩室・事務室がある。石炭は、屋外ストックヤードよりベルトコンベアーによって石炭塔上部の貯炭槽に一時ストックされ、随時軌道を走行する装炭車でコークス炉まで運搬装入し乾留されてコークスになる。

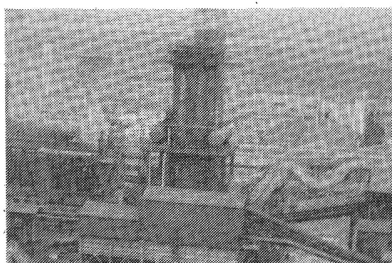
写5 消火塔全景

ここで報告する消火塔は、診断および補強対策を行なった3塔のうちC塔で昭和37年に建設され19年経過している建物である。図6・写5から分るように上部に4角い厚さ20cm～25cmの壁に囲まれた煙突部があり、下部へ四角錐に広がり1階で12本のT字形柱で支持されている。コークス炉で乾留された石炭は、ここで上部煙突部脚部デッキ上に貯えられた水（水槽38t×2台）をかけることによって冷される。かけられた水は、その熱によって水蒸気になり煙突内部を経て大気中に放出される。近年この方法からCDQ（コークス乾式消火設備）に変わりつつある。この消火塔は、数年使用するだけで済むことから石炭塔より、耐震性能ランクを下げて耐震指標（ $I_s$ ）値0.5を目標に補強案を考える。

- 2階の煙突内部のラーメン架構となっている梁は、写8から分るように下端主筋およびスターラップの錆によって、鉄筋より外側のコンクリートが剥落し主筋が露出している。またスターラップは錆落ちてなくなっている。
- 1階のT字形柱は、各柱とも特に柱脚部で豆板および雨水によって鉄筋が露出する位老朽化が進んでいる。全体としての老朽化は、前述の石炭塔より悪条件（水を多量に使う）のために進んでいると言える。
