# トラス箱断面実部材の曲げ疲労試験

BENDING FATIGUE TEST ON FULL SCALE TRUSS CHORD MODEL

竹名 興英\* 下川浩資\*\* 深沢 誠\*\*\* 三木千寿\*\*\*\*

By Koei TAKENA, Hirotsuke SHIMOKAWA, Makoto FUKAZAWA and Chitoshi MIKI

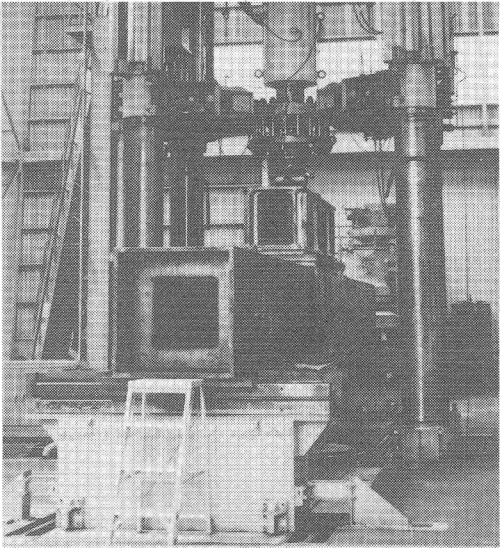
写真-1 疲労試験状況

トラス弦材は軸力部材であるが、今回の試験は疲労試験機の容量の関係から曲げ試験—支間13m、載荷点間隔3mの2点載荷—で行なった。写真-1に試験状況を、図-1に供試体形状および載荷方法を示す。一般部の断面寸法は1080×1040mm（板厚40mm）であるが、載荷点近傍はダイアフラムのすみ肉溶接継手の疲労を考慮して、フランジ、ウェブとも60mmに増厚した。また、曲げによる外面レ形溶接と内面すみ肉溶接のルート部の応力を同一にするため、フランジをウェブに載せる形とした。使用鋼材はSM58Qであり、その機械的性質と化学成分を表-1に示す。

疲労試験は400t・f大型試験機を用い、等曲げモーメント区間のかど溶接ルート部の曲げ応力範囲が150N/mm<sup>2</sup>になるように、表-3の試験条件を選んだ。試験途中、疲労亀裂の発生および進展を確認する目的で、

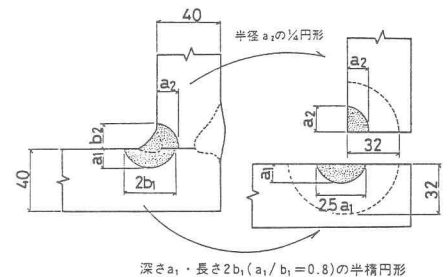
図-5 亀裂のモデル化

一方, 亀裂形状は図-5に示すように, フランジ側を半楕円形亀裂, ウェブ側を1/4円形亀裂と仮定し, それぞれ独立に進展するものとした。この場合, 応力拡大係数は次のように与えられる。
