# き裂の突合せ溶接補修とその疲れ挙動

## FATIGUE BEHAVIOR OF GROOVE WELD REPAIR OF CRACKED BEAMS

By Yoshinaga Sakai, Eiichi Matsui, Kentaro Yamada and Akimasa Kondo

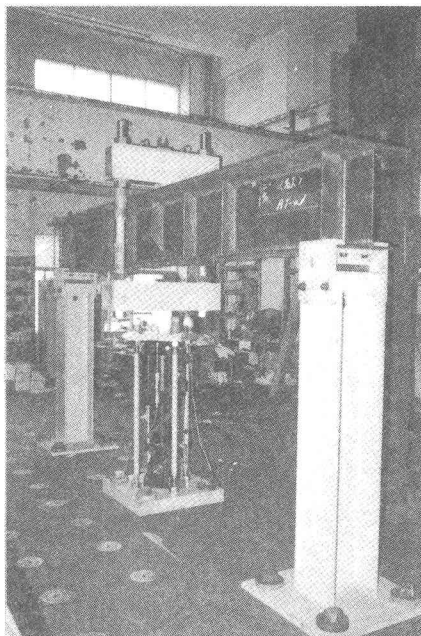
Photo 1 Fatigue test.

疲れ試験は、Fig.2 に示すように、容量35tonのサーボ式疲れ試験機を用いて、約1.6Hz(96回/分)の繰り返し速度で3点曲げ载荷で実施した。また、応力比は0.1とした。Photo 1 にこの状況を示す。
