# 吊橋補剛箱桁ハンガーブラケットの疲労試験

Fatigue Test on Full-Size Stiffening Box Girder of Suspension Bridge

By Munehiro Fukui, Yukikazu Yanaka, Kenji Sakamoto, Makoto Fukazawa and Chitoshi Miki

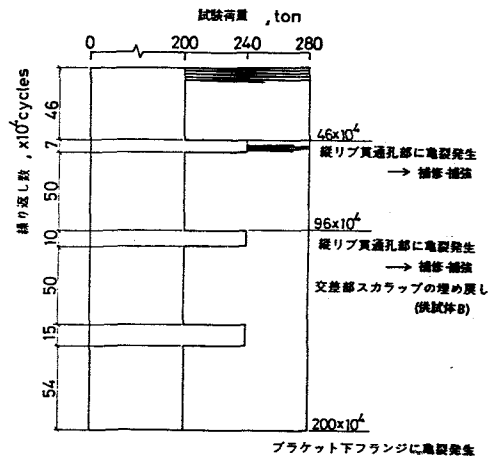
図-5 疲労試験経過

図-5 に疲労試験経過を示す。試験途中の 46 万回および 96 万回時に、それぞれ、箱桁下フランジ側のダイヤフラム・縦リブ貫通孔の回し溶接部に疲労亀裂が発生した。いずれの場合も、亀裂発見後直ちに補修・補強（バスプレート添加、図-6 参照）し、試験を続行した。なお、補修・補強直後及び 146 万回時にピーチマーク操作を行っている。試験は 200 万回の繰返し後に終了した。200 万回の時点で、斜腹板との交差部のブラケット下フランジ（供試体 B 側）に疲労亀裂が見つかった。

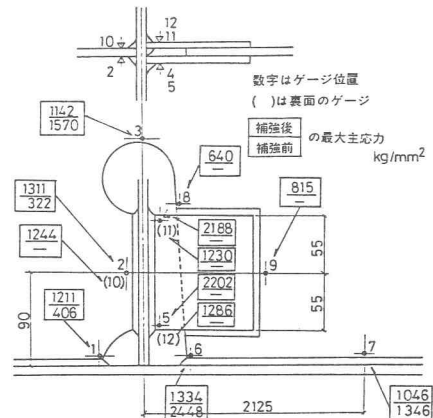
9 6 万回時に、縦リブのダイアフラム貫通孔の回し溶接に再び疲労亀裂が見つかった。図-10に亀裂発生位置を示す。写真-4に亀裂の様相を示すが、今度は、回し溶接部の下フランジ側止端部から発生した。No. 1, 12については 4 6 万回時にパスペレートを添加し、応力的には楽になっているが、

その内側の貫通孔部に負担がかかったものと推測できる。亀裂発生原因については先と同様、下フランジの面外変形と考えられた。静的歪測定において、縦リブ貫通孔部近傍の応力を測定しているが、下フランジの応力は貫通孔部直下で複雑な挙動を示しており、亀裂発生部の応力を十分に表しているとはいえない。しかしながら、FEM解析結果では、亀裂発生部の応力範囲は  $107.1 \text{ kg/cm}^2 (= 3747 \times 0.29)$  であり、このような応力のもとで亀裂が発生したものと考えられる。補修方法としては、先と同じようにガウジング後再溶接を行い、更にパズプレートを取り付けた。ガウジング時にレッドチェックにより亀裂深さを測定したが、いずれの亀裂も  $8 \sim 9 \text{ mm}$  の深さ（下フランジ板厚  $10 \text{ mm}$ ）まで進展していた。

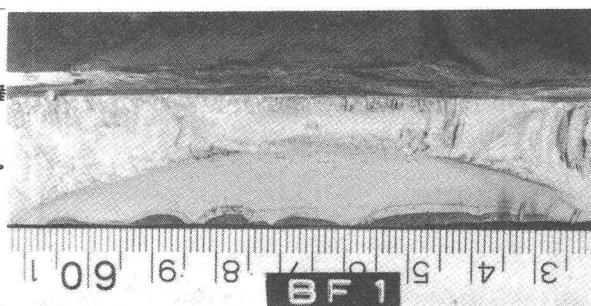
図-12に、ブラケット下フランジの応力測定結果を示す。亀裂が発生した供試体B側についてはスカラップを埋め戻しており、その時点で応力測定を行っている(▲印)。さらに、疲労試験前の測定位置は止端部からかなり離れた位置であったため、200万回終了時点で供試体A側において再測定を行った(■印)。ブラケット下フランジの応力は、供試体A、Bとでの差は余りなく、斜腹板交差部近傍ではかなり大きな応力集中を示している。しかしながら、スカラップを埋め戻すことにより応力集中が減少していることが判る。すなわち亀裂発生位置の作用応力範囲は、96万回以前はおおよそ  $830 \text{ kg/cm}^2$  ( $2870 \times 0.29$ ) であり、スカラップを埋め戻した96万回以降は  $490 \text{ kg/cm}^2$  ( $1712 \times 0.29$ ) に減少している。したがって、亀裂は  $\Delta\sigma = 832 \text{ kg/cm}^2$  のもとで発生、進展し、応力が減少した後もある程度の大きさの亀裂の存在により、引き続き進展したものといえる。

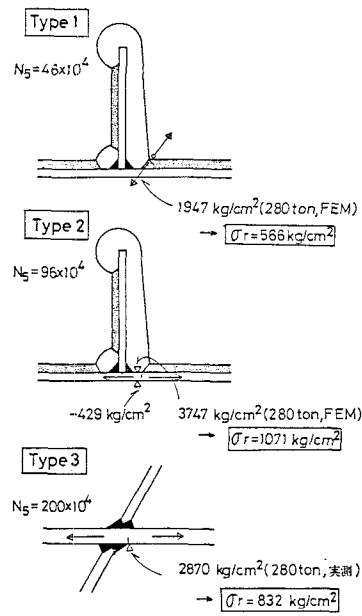
図-14 亀裂が発生した溶接継手

繰返し数200万回終了時点で亀裂が発生した継手は、縦リブ貫通孔部および、ハンガーブラケット下フランジである。これらのディテールについて、図-14に示すように3つに分類して、それぞれの疲労寿命曲線を設定する。疲労寿命曲線は、  
 $(\Delta\sigma)^3 \cdot N = \text{const}$

その時の繰返し数を破断寿命・ $N_f$ とした。なお、type 3については、スカルップの埋め戻しをしなければ、より小さな繰返し数で破断したと考えられるが、供試体A側の継手では亀裂が発生していないことから、便宜的に200万回とした。一方、作用応力範囲・ $\Delta\sigma$ については、type 1、type 2ではFEM解析から求めた応力範囲、type 3は実測応力範囲とした。それぞれの値より定数を求めると、

$$\begin{aligned} \text{type 1} \quad (\Delta\sigma)^3 \cdot N &= 7.91 \times 10^7 \\ \text{type 2} &= 1.18 \times 10^9 \\ \text{type 3} &= 1.15 \times 10^9 \end{aligned}$$

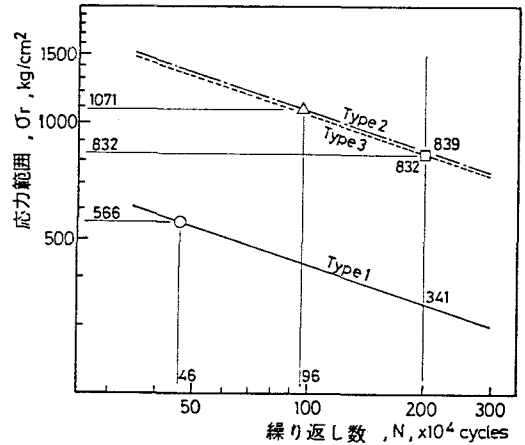
図-15 疲労寿命曲線

となる。図-15は、これらの寿命曲線をS-N線図として表したものである。ここでの応力はいずれも応力集中部の局部応力であり、200万回疲労強度でみるとtype 2、type 3の継手は800 kg/cm<sup>2</sup>であり、type 1の継手はさらに低くなっている。なお、本四設計基準では非調質鋼の場合S-N線図の傾きを-1/4としているが、低応力範囲域で危険側の評価になるように調質鋼と同じ-1/3としている。

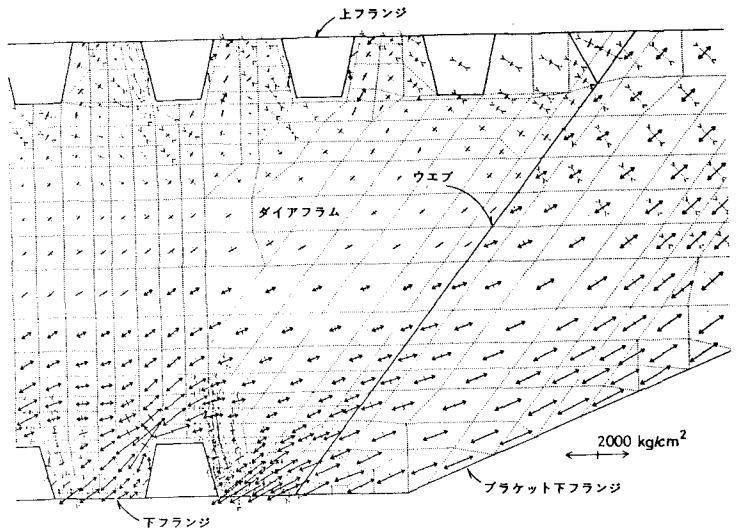
図-17 床組みFEM解析結果

図-17に実施設計案について行った床組みFEM解析結果を示す。実施設計案の場合、当然のことながらブラケット下フランジと斜腹板の交差部がなく、この部分の応力集中の心配はない。また、ブラケット・ウェブの力はなめらかにダイアフラムへ伝達されており、全体的に見て

応力集中が緩和されていることが判る。図-18には縦リブ切欠部のダイアフラムのせん断応力の分布を示す。基本設計の場合、ブラケット下フランジより下側の部分でのせん断応力の大きな集中が見られるが、実施設計案では、かなり平均化されており、応力の流れの点からは優れている。この場合でも、図-17に示されるように、箱桁下フランジ側トラフリブの切欠部に応力集中が生じており、これが、耐疲労性能に及ぼす影響を検討する必要がある。すなわち、疲労試験は、下フランジ縦リブを平リブとして行っているが、トラフリブの場合もやはり、図-19に示すようにタイプ1、タイプ2と同様な継手となる。したがって、この継手部について、床組みFEM解析での応力により照査する必要がある。

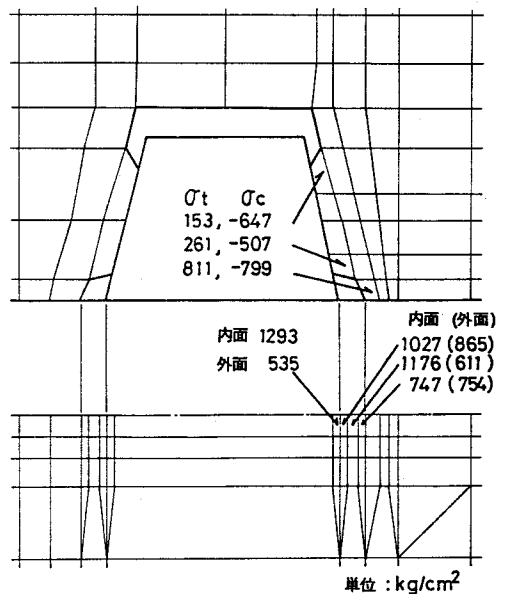
図一20 第3トラフ回りの応力

当初、トラフリブの溶接は、ダイアフラムを切り抜いて貫通させるディテールとした。この場合、斜腹板に近いトラフリブ貫通部の箱桁下フランジには大きな面外曲げが生じている。そこで、斜腹板から2番目までについてはダイアフラムを貫通させ、応力集中の緩和が予想される3番目のトラフリブより内側については、トラフリブを貫通させることにした。図-20に、この場合の3番目のトラフリブ回りのFEM解析（実橋モデル）結果を示す。床組みモデルのFEM解析は、ハンガーブラケット間隔12mのモデルについて行っており、荷重条件は、予め橋軸方向36mの格子計算を行い、最も不利になる位置にTT43荷重を載荷した場合と同じ荷重強度となる換算等価L荷重としている。また、type1, type2の継手であるダイアフラム・スカラップ部、およびスカラップ直下の下フランジについては、先の供試体のFEM解析（図-3参照）と同じ要素の大きさとした。
