# 経年劣化リベットプレートガーダー の疲労強度

Fatigue Strength of Weathered and Deteriorated  
Riveted Plate-Girder

竹名興英\*・川上博道\*\*・谷藤精一\*\*\*・三木千寿\*\*\*\*

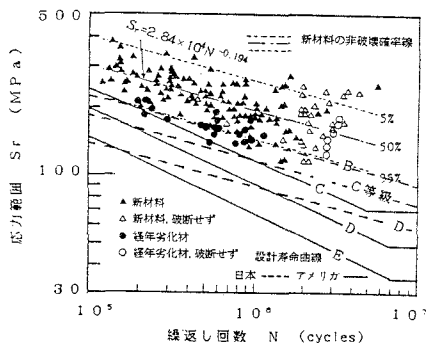
図-1 日本の孔あき母材の疲労試験結果

新しい材料を用いた孔あき母材の試験体および実際に使用されていた橋梁から切出したリベット孔のある試験体の疲労試験結果を図-1に示す。この図には、前者の試験結果の5%、50%および95%非破壊確率線も示す。後者の試験体のリベット孔のエッジはリベットの頭に保護されて腐食が及んでいないと報告されている。これらの試験結果は、新しい材料を用いた孔あき母材の試験体の試験結果の下限に近い。このことは、実験室で用いられる小型試験体は、実構造物より丁寧に製作される傾向であるためであると考えられる。前者の95%非破壊確率線は、この継手の日本の設計寿命直線であるB等級の直線に非常に近い。しかし、両者の試験結果を総合すると、その下限はアメリカのC等級設計寿命直線に近い。図-2に、日本の試験結果の5%、50%および95%非破壊確率線とFisherらの調査した欧米の試験結果を示す。日本と欧米の試験結果はあまり差がない。

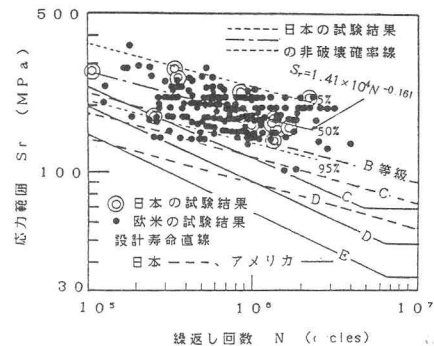
図-3 日本と欧米のリベット継手の疲労試験結果

ので、日本のリベット継手の試験結果のうち、その条件を満たす試験結果とその5%、50%及び95%非破壊確率線を図-3に示す。この図には、Fisherらが調査した欧米の同じ条件の試験結果も示す。日本の試験結果の95%非破壊確率線は、この継手の日本の設計寿命直線であるB等級の直線をやや下回る。しかし、データ数が少ない。日本の結果の平均線と欧米の平均とよい一致を示している。孔あき母材では、前に述べたように日本と欧米の疲労試験結果は、差があまりなかった。これらを考慮すると、リベット継手の疲労強度も日本と欧米の差がないと考えるのが妥当である。したがって、日本と欧米の試験結果を総合すると、その下限は、日本の設計寿命直線のC等級の直線をやや下回る。

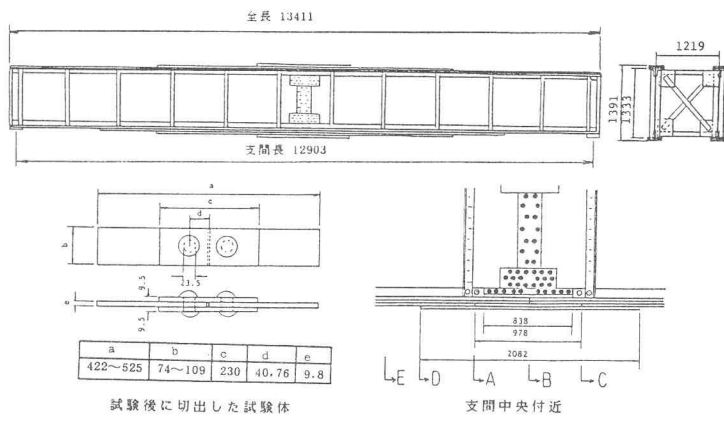
図-4 試験体

試験体は、国鉄の高崎線の橋梁で、群馬県と埼玉県の境の神流川に架設されていたものである。その形式はリベット接合の上路プレートガーダーである(図-4)。この橋梁の撤去の前に、実車による応力測定を行い、引張フランジの最大応力は約35MPaであった。この応力はアメリカのD等級の疲労限(約50MPa)より小さい。したがって、供用期間中の疲労の累積した被害は無視できると考えられる。使用鋼材は“S39”で、SS41にほぼ相当する。この橋梁の支間は12.9mで、桁高1.391mの2つのI断面の桁で構成されている。桁は上下対称で、最大断面部分(E-E断面)は、フランジが2つのアングルと2つのカバープレートで構成されている。リベット添接部は支間中央で、ウェブ、フランジアングルおよび上側のカバープレートは支間中央で、下側のカバープレートは支間中央より0.49m離れた2箇所板継ぎしている。リベットは緩んでいない。引張フランジは、支点付近とフランジアングルの一部を除いて、比較的健全であり、腐食による断面減少は少ない。圧縮フランジの表面は、枕木ののっていない部分の腐食が進んでおり、特に添接板との境の断面減少がはげしい。

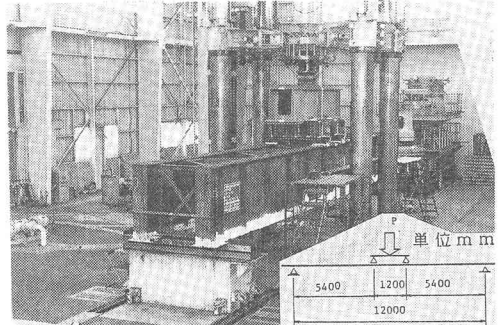
図-5 疲労試験状況

支点付近の腐食がはなはだしいので、支間12.0mで4点荷重試験を行った（図-5）。荷重位置は、板継ぎの外側である支間中央より0.6m離れた位置である。疲労試験は、油圧サーボ制御方式の動的能力4000kNの試験機を用いて、49kNから1470kNの正弦波の繰返し荷重で、繰返し速度は78回／分で行った。また、この試験で、破面にピーチマークを残すように一定回数ごとに最小応力を上昇させて応力範囲を半減させた。疲労試験後に、破断に到っていない潜在亀裂などを調べる目的で、リベットを除去し解体した。そして、リベット孔の亀裂を調べるために、まず目視と磁粉探傷を行い、それらによって亀裂が発見できない場合はカラーチェックを行った。そして、破断に到っていない亀裂のほとんどは強制的に破断することによって破面を露呈させた。

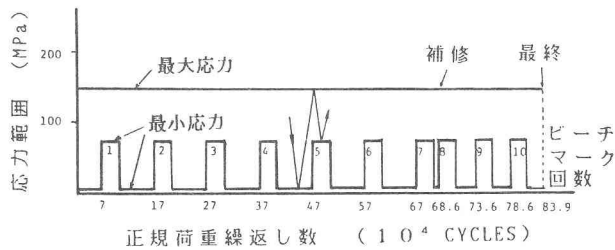
図-6 荷重履歴

添接部の純断面に対して計算応力範囲は131MPaである。支間中央の引張フランジ下面のリベットの無い断面の実測応力範囲は111MPaであった。これはリベットのある断面の純断面の応力範囲に換算すると130MPaで、計算応力範囲とよい一致を示す。支圧比は1.22である。図-6に荷重履歴を示す。
