## 疲労損傷を受けたアーチ橋に対する補強効果について

## EFFECT OF REHABILITATION ON FATIGUE DAMAGES OF ARCH BRIDGE

本論文で対象としたのは名神高速道路蟬丸橋であり、激しい疲労損傷を受けた上路アーチ橋である。蟬丸橋は、昭和38年7月の名神高速道路(栗東-尼崎間)開通以来24年間重交通(断面交通量84,000台:平成元年度平均)を支えてきた結果、床版コンクリートの損傷の他、縦桁、垂直材、アーチリブの接合部等の各部位に損傷が発生したため、下り線は平成元年10月に、上り線は平成2年10月に大規模な補強工事が実施された。

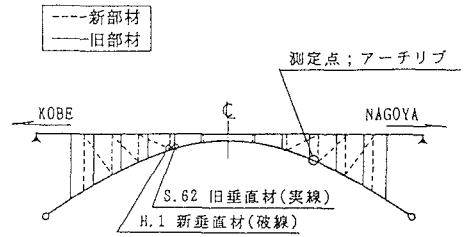
図-17 応力頻度測点位置図

補強工事前の実構において、図-17に示す各測点について一般交通供用下（交通量40,251台/日、大型車混入率45.8%）における連続24時間の応力頻度を測定した。測定結果のうち、クラックが発生した垂直材と対称位置にありクラック発生を免れた垂直材下端の溶接部近傍（溶接止端より20mmの位置）、およびアーチリブ1/4L点の上フランジ縁端の応力頻度を図-18に示す。図-18より、最大活荷重応力 $2142\text{kgf/cm}^2$ と、許容応力度（ $1400\text{kgf/cm}^2$ , SS41）<sup>1)</sup>を大きく上回る実測値が得られた。

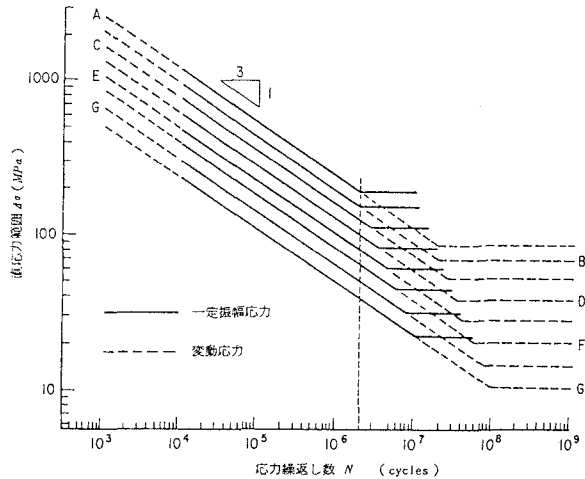
図-21 JSSC 疲労設計曲線(直応力を受ける継手)

継手の溶接形状による局部的な応力集中、応力の方向、溶接部の仕上げなどを考慮して継手を強度等級A～Gに分類している<sup>7)</sup>。その強度等級に応じて定められた疲労設計曲線を用いて疲労寿命を求めた。図-21に、疲労寿命の計算に用いたJSSCの疲労設計曲線を示す。

である。また、各測点の継手種別は JSSC 疲労設計指針（案）の強度等級および ECCS 疲労設計指針の継手分類に準じた。垂直材は、JSSC では強度等級 E (80)（荷重伝達型非仕上継手の止端破壊を想定）、ECCS では継手分類 71（荷重伝達型隅肉溶接継手）を適用し、アーチリブには JSSC では強度等級 E (80)（荷重非伝達型非仕上隅肉溶接継手）、ECCS では継手分類 80（荷重非伝達型直角方向付加物）を適用した。<sup>6), 7), 8)</sup>
