床組が補強された鋼トラス橋の応力・変位挙動

BEHAVIOUR OF STRESS AND DISPLACEMENT ON STEEL TRUSS BRIDGE WITH REHABILITATED FLOOR SYSTEM

佐藤 恒明\* 倉西 茂\*\*

The Choshi Bridge, located at the mouth of the Tone River on the weather-beaten Pacific coast, has been exposed to sea breezes over 30 years. Rehabilitation of the floor system of this corroded truss bridge has been done by replacing the corroded lateral bracings and reinforcing the lower flanges of stringers and cross beams. In this paper, the effects on behaviour of stress and displacement of this truss bridge by rehabilitation are discussed and the most important inspection points are suggested in the present condition.

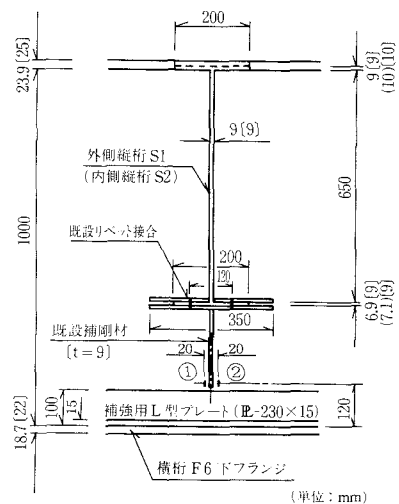
図-4 縦桁-横桁連結部正面図

さらに、図-3に示すように縦桁と横桁は図心が一致しておらず、補強工事による外側縦桁の軸力の増加が、横桁腹板の連結用補剛材下端部付近の局部応力を増加させる方向に作用することも考えられる。

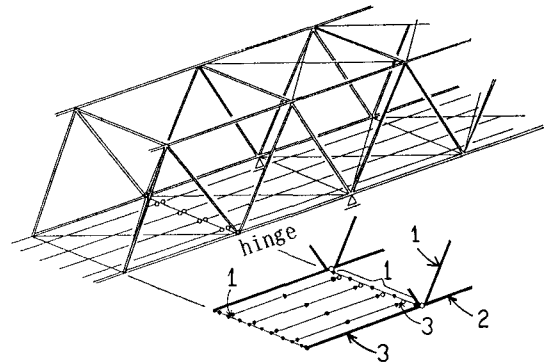
図-6 解析モデル

したがって、これらの板厚の変化を考慮できるように、図-6に示すように横桁を10分割、縦桁を4分割とする解析モデルを作成した。

また、第1及び第5径間には、下弦材にゲルバー・ヒンジがあり、ここで縦桁は隣接の格間の縦桁と不連続になるため、横桁との結合状態をヒンジとした。全節点数は961、全部材数は1,486である。

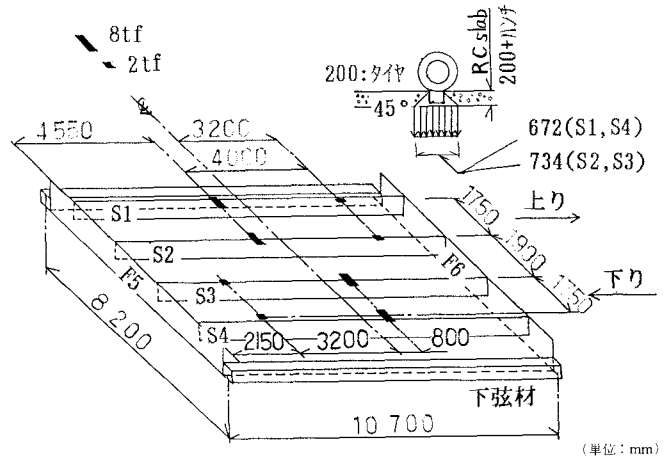
図-8 載荷状態

補強工事の前後で実施された応力頻度測定値と解析値を比較するため、载荷する格間は第2径間の第5格間とし、図-8に示すように上り車線と下り車線にT-20荷重<sup>10)</sup>をそれぞれ1台ずつ載せ、縦桁のスパン中央に最大曲げモーメントを生じるように車輪の位置を設定した。

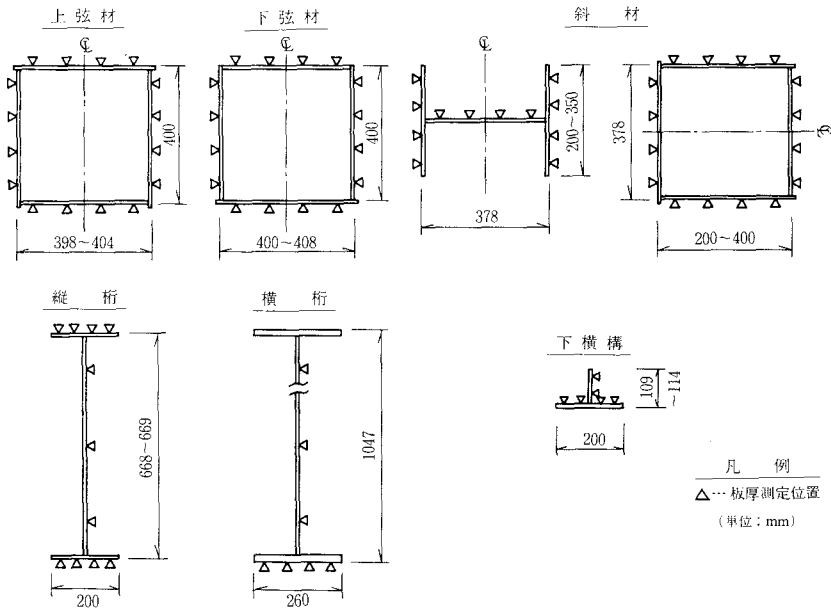
図-9 主要部材の板厚測定位置

板厚の測定は、超音波板厚計（測定精度 0.1mm）を使用して河口側の上弦材、下弦材、斜材、縦桁、横桁、下横構を中心に行われ、総測定点数は、表-2に示すとおり 4,007点である。図-9に主要部材の板厚測定位置を示す。

これらの測定データから主要部材の構成板の腐食速度を求めるに当たっては、過去に板厚測定が行われていないため、腐食は経過年数に正比例して進行してきたとみなし、各構成板について得られる平均腐食量（mm）を経過年数（24年）で除して算出した。算出結果<sup>1)</sup>を表-3および図-10に示す。
