## 塗装鋼板溶接桁の疲労強度

## FATIGUE STRENGTH OF WELDED GIRDERS FABRICATED FROM PRE-PRIMED STEEL PLATES

By Takeshi MORI, Masato TANAKA, Yoshito KOHATA, Chitoshi MIKI

Key Words : pre-primed plate, blowhole, fillet welds, fatigue strength

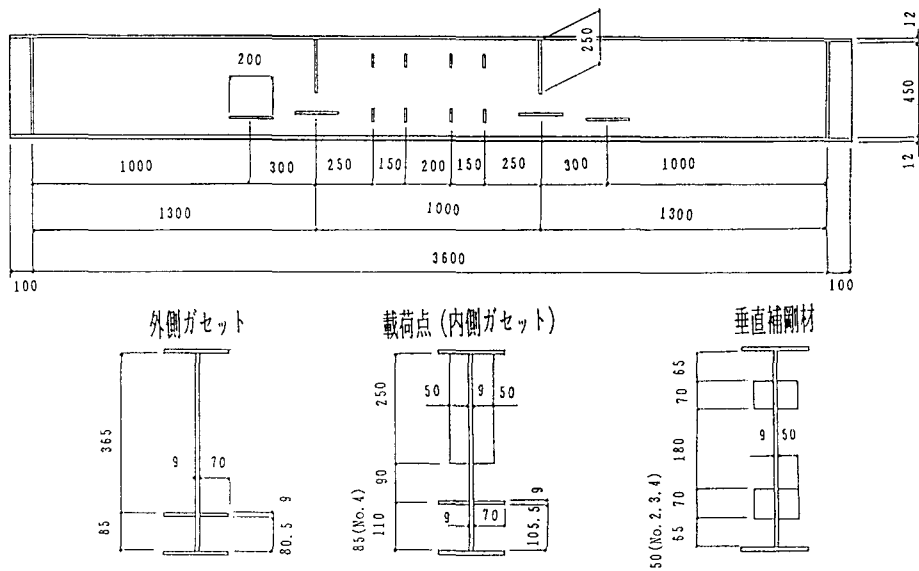
図1 試験体の形状・寸法および継手部詳細

図1に示す形状・寸法および継手部詳細の桁試験体を4体（No.1～4試験体）製作した。これらの試験体には、垂直補剛材溶接部、面外ガセット溶接部、首溶接部（フランジとウェブの溶接部）が含まれている。長さ70mm・幅50mmの矩形鋼板は垂直補剛材を模擬したものである。垂直補剛材の取付け位置は、No.1試験体とNo.2～4試験体で変えている。各継手とも溶接のままである。ただし、No.4試験体の内側の面外ガセットのみ、溶接止端部をペンシル型のグラインダーで止端の曲率半径が5mm程度となるように仕上げている。その取付け位置もNo.1～3試験体と変えている。

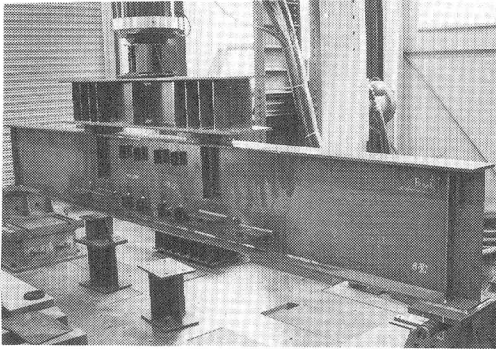
写真2 疲労試験の状況

疲労試験には、ジャッキタイプの電気油圧サーボ式材料試験装置（動的能力300kN）を用いた。載荷方法は、支間を3600mm、荷重点間距離を1000mmとした4点曲げである。載荷状況を写真2に示す。疲労試験は、すべての試験体に対して上限荷重を255kN、下限荷重を10kNとした一定振幅荷重下で行なった。繰返し速度は2.2Hz、荷重波形は正弦波とした。この繰返し荷重により各溶接継手部に生じる応力範囲は、垂直補剛材溶接部で100MPa（No.1試験体）および110MPa（No.2～4試験体）、溶接のままの面外ガセットで60～70MPa、止端を仕上げた面外ガセットで88MPa、首溶接部で141

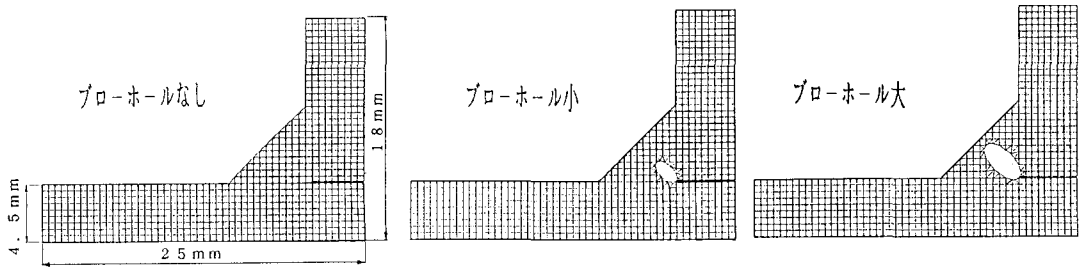
図4 解析モデル

み条件下で二次元有限要素応力解析を行なった。すなわち、ブローホールを溶接方向に連続した空洞にモデル化することにより、ブローホールの影響が顕著に生じるような条件で応力解析を行なった。解析モデルは、図4に示すように、ブローホールなし、ブローホールの高さをのど厚の1/2(ブローホール小)、5/6(ブローホール大)とした3つである。ブローホールの形状は楕円形とし、幅は高さの1/2とした。溶接の脚長は6mm、止端部の開き角は135度、曲率半径は0.5mmとした。最小の要素寸法は0.025mmである。応力集中は溶

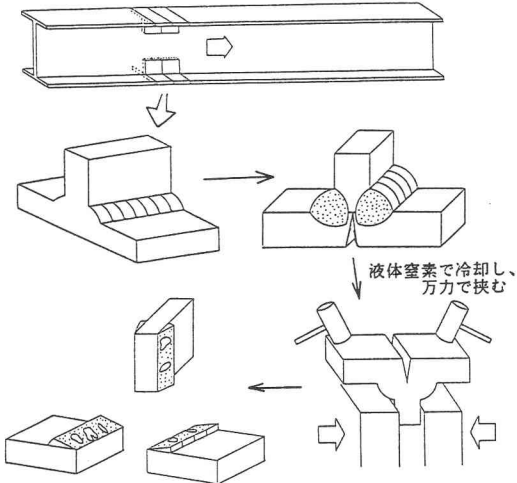
図9 首溶接部の解体手順

疲労試験終了後、全ての試験体に対して図9に示すように等モーメント区間の首溶接部を解体し、溶接ルート部に発生したブローホールの寸法およびブローホールから発生し溶接表面まで進展しなかった疲労亀裂

の存在とその大きさを測定した。したがって、1体当たり4m、合計16mの溶接部を観察したことになる。写真9 (a), (b)に露呈した溶接部の例を示す。写真(a)に示すF C Wの2ndビード側には、ルート部を起点として幅1mm以下・高さ2～3mm程度のブローホールが連続して存在しているが、観察した約4000個のブローホールの中で疲労亀裂が生じていたのは3個であった。S A Wの2ndビード側には、F C Wに比べて数は少ない
