## 埋立地および断層地形周辺における地盤変状と地中管路被害特性

DAMAGE CHARACTERISTICS OF BURIED PIPELINES DUE TO PERMANENT GROUND DISPLACEMENTS  
IN RECLAIMED GROUND OR FAULT TOPOGRAPHY

Shiro TAKADA, Tengyan LI, Katsumi FUKUDA and Takashi TANAHASHI

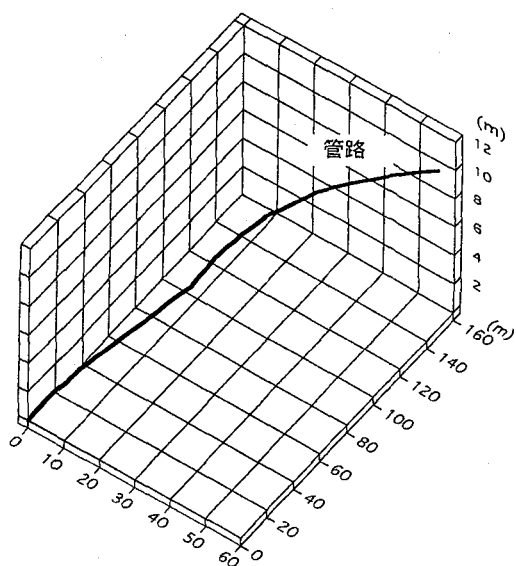
図-13 解析モデル

断層地形である長田・会下山断層周辺において配水管の被害が顕著であった箇所を選定し、管路地震応答計算プログラム(ERAUL)で解析を行い、変位を受ける地盤での管路挙動の把握を行い、実際の被害と比較・検証を行った。解析モデルは図-13に示すように、3次元の配管とし、地盤変位データがある道路下に埋設されていると仮定して解析を行った。解析ケースとしては、表-3に示すようにcase1として継手なしの溶接鋼管、case2としてねじ継手を有するねじ管、case2の継手部分が耐震継手SⅡ型を有するcase3の3ケースについて実施した。なお、継手は概ね5m間隔で配置した。入力に用いた地盤の永久変位分布を図-14に示す。
