## 簡易補修後鋼製ラーメン橋脚の耐震性能に関する実験的研究

Experimental study on seismic resistance capacity of simply retrofitted rigid frame steel bridge pier

鈴木 森晶\*, 青木 徹彦\*\*, 野村 和弘\*\*\*  
Moriaki SUZUKI, Tetsuhiko AOKI and Kazuhiro NOMURA

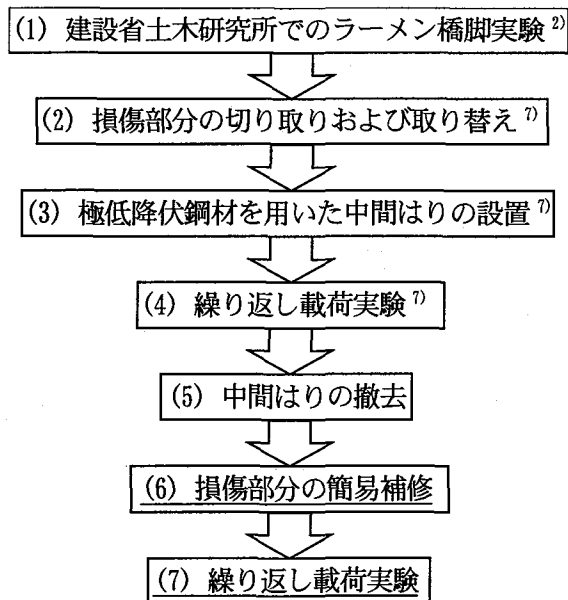
図-1 試験体使用履歴

図- 1の(1)は大型鋼製ラーメン橋脚を用いた繰返し載荷実験(文献 2) 参照)であり、(2)~(4)はこの実験で損傷の大きかった部位を断面ごと切断し、同一材質、同一板厚の新材に取り替え(図- 2(a)参照)、さらに極低降伏鋼ウェブを持つ中間はりを取り付けて、同様の載荷実験を行ったものである(図- 2(b)参照)。実験の詳細は文献 7) に示されている。

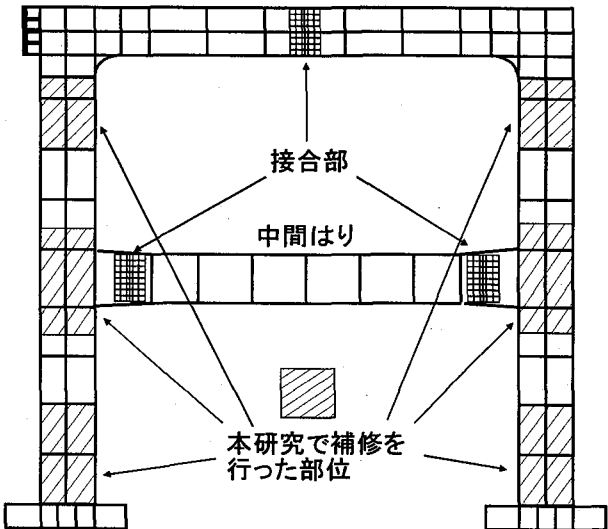
(b) 文献 7) で使用した試験体

中間はりを付した2回目の実験では、 $7\delta y$  までの繰返し載荷実験を行って実験を終了した。損傷が最も激しかったところは、左側の柱の基部外側フランジで、フランジ全体が外側に全体座屈変形を生じており、変形量はフランジ幅のおおよそ1/10程度(60~70mm)に達していた。その他の箇所は柱の上、下部で目立った局部座屈が見られ、中間はり取り付け部付近の柱中央部にもわずかな局部座屈変形が観察された。また柱基部のフランジ下端には大きな亀裂が見られた。このレベルの損傷は実構造物では極大地震によるものであり、重大な損傷レベルといえる。

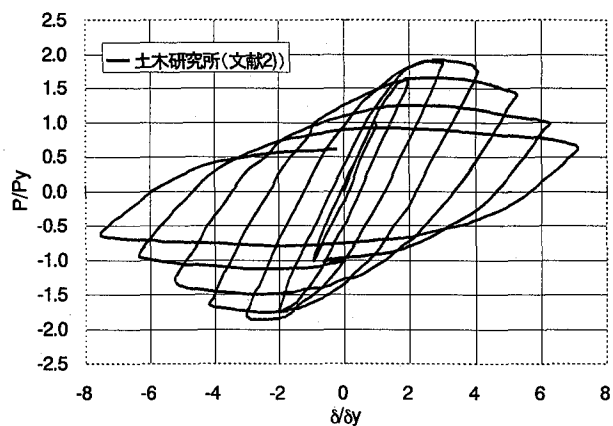
(a) 文献2)の荷重-変位関係

ラーメン橋脚頂部の水平荷重-水平変位履歴曲線を図-9(a), (b)に示す。図中 $P_y$ は降伏水平荷重である。同図(a)は文献2)によるものとのラーメン試験体によるもので、同図(b)は今回の実験結果である。図中破線で示した曲線は図-9(a)の履歴曲線の包絡線である。今回の試験体の最大強度は引き側が押し側より約4%大きく、また文献2)のものとの試験体に対して平均16%高い値を示した。

図-9(a), (b)の両実験結果の比較より、簡易補修後の今回の試験体は、最大荷重後の伸び能力が旧試験体より若干大きく、極めて大きな損傷を受けた構造には予想以上の好成績を示した。しかしながら、荷重反転後の荷重上昇は逆に旧試験体より低下し、包絡線には中央部で若干のくびれが現れている。
