## 上路式鋼2ヒンジアーチ橋の補強とその効果

Strengthening of Deck-type Two-hinged Rib Arch Bridge and verifying its Effectiveness

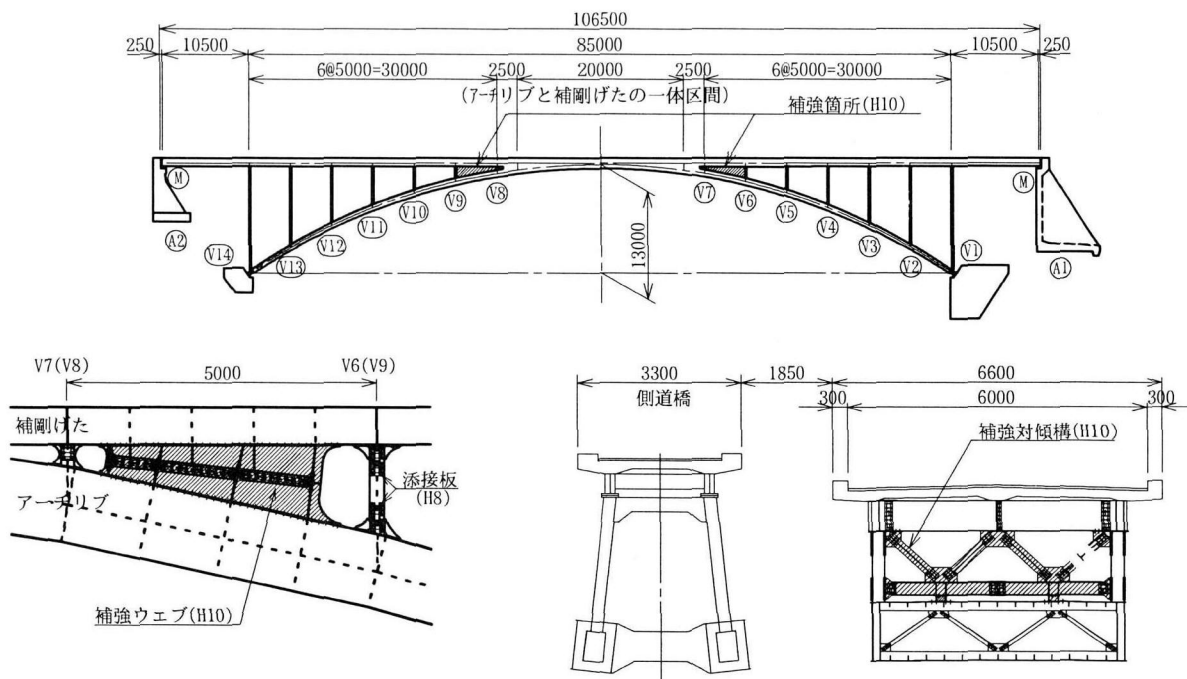
図－1 対象橋梁一般図

の境界となる端垂直材上の補剛げたウェブにきれつが発見されている。それ以降、種々の調査、補修・補強が行われてきているが、恒久的な対策までには至っていない。また、本橋では大型車の交通を確保できる迂回路が近辺になく通行止めが不可能であることから、損傷が生じている垂直材の応力緩和をすることにより延命化をはかり、交通を確保する必要があった。そこで平成10年度に、垂直材に生じた損傷の応急的な対策として、図－1に示されるアーチリブと補剛げたの一体区間を延長する補強工事が行われている。

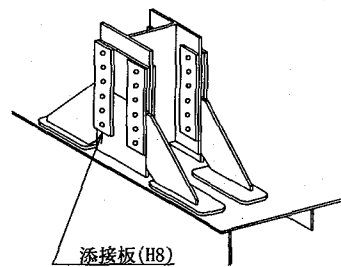
(d) 垂直材の損傷、補修構造

昭和57年に発見されたきれつに対する応急処置として、図－2(b)に示すように補剛げたでは端垂直材の両側に仮支点となる鋼製ブラケットを設置し、きれつの先端にストップホールを設けるなどの応急処置を施している。また、中間垂直材取付けガセットに対しては、応力集中を緩和する補強ガセットが、短い垂直材を中心に11箇所設置されている(図－2(a)(d)参照)。

平成 3 年に行われた調査では、端垂直材上補剛げたでのきれつの進展はないが、中間垂直材取付けガセットでのきれつが進展していることが確認されている。前回の調査で確認されたきれつが、部材長の短い垂直材で最大 65mm に進展しているものがあることや、昭和 57 年に応急対策として設置した補強ガセットに新たにきれつが生じていることが報告されている<sup>4)</sup>。この中間垂直材のきれつに対しては、アーチリブや補剛げたとの結合部をピン結合構造に改良する案やガセットの設置による補強案などの構造ディテールの改良、アーチ面に斜材を設置したスパンドレルブレースドアーチ構造化案や主塔を設置しアーチリブをケーブルで吊る斜張ケーブル案などの全体構造の改良などの対策検討を行い、その結果 TIG 処理による溶接補

修とベースプレート付き補強ガセット設置の補強案を採用している。このベースプレートは、補強ガセットの溶接止端部に発生したきれつがアーチリブや補剛げたに進展しないように配慮されたものである。

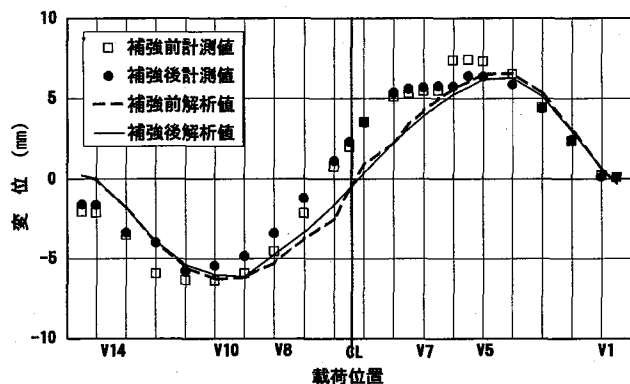
(a) アーチ支間1/4点の補剛げた橋軸方向水平変位

橋軸方向の変位では、アーチリブが補剛げたより大きく変形しており、補強工事によって、アーチリブ、補剛げたともに、鉛直変位と同様、90%程度に減少している。その载荷位置移動による変化では、図-7(a)に示すようにアーチリブ、補剛げたともにV4~V6付近で顕著な差がみられるが、他の载荷点ではそれほど大きな差は認められない。垂直材に作用する二次的な曲げに影響を与える、同じ载荷時におけるアーチリブと補剛げた間の橋軸方向変位差では、垂直材V5の上下端部で、最大値が4.8mmから4.6mmへと、その差はわずかであるが、比率で95%に減少している。

アーチ支間 1/4 点である垂直材 V5 の上端の橋軸方向水平変位を図-7 (a) に示す。全体の変化形状および変位の変化範囲はよく近似しているが、計測値の波形全体が解析値のものより V14 側に垂直材間隔の 5m 程度ずれる形となっている。試験車の载荷は V1~V14 に向かって行っているが、V7 以降はそのずれが顕著に表れている。

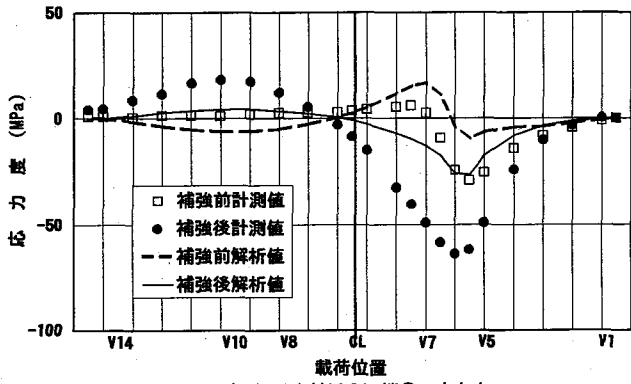
(d) 垂直材V6下端⑩の応力度

側計測点⑩⑪で減少となっている。補強前に-130MPaと大きな値を示していた計測点⑪では、補強後も-100MPaを超える大きな応力度が発生しており、垂直材本体ほど補強の効果は顕著に表れていない。それとは逆に、アーチクラウン側では応力度が増加しており、その変化形状も図-7(d)に示すように、V7付近で正負反転していたものが、1/2点付近で反転するような、垂直材本体の応力度の変化形状に似た形へと大きく変化している。

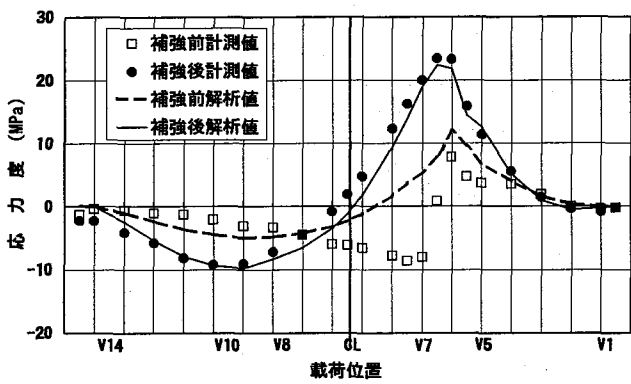
(f) 補剛げたV6下フランジの応力度

同様に、垂直材V6上端の補剛げた下フランジでも、図-7(f)に示すように変化形状が大きく変化し、応力度が増加している。その計測点は、補強工事によりアーチリブと補剛げたの一体化によって、補剛げたとアーチリブの分岐する位置にほぼ一致している。

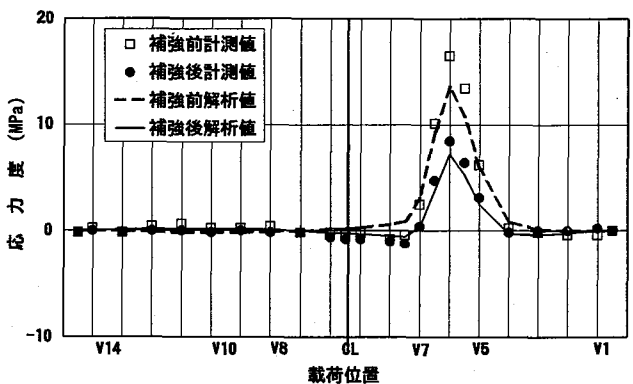
(g) 横げたV6上フランジの応力度

横げたは、補強工事によって対傾構 (図-1 参照) が新たに設置され、補剛げた間の 1/2 点を支持する構造に改良されたことによって、図-7 (g) のように応力度が減少している。
