# 有珠山噴火に伴う地殻変動を受けた 泉の沢橋の損傷に関する数値シミュレーション

Numerical simulation of damage of Izumi-no-sawa Bridge under crustal-movements  
due to eruption of Mt. Usu

岸 徳光\*, 小室雅人\*\*, 栗原 浩\*\*\*, 多田 誠\*\*\*\*

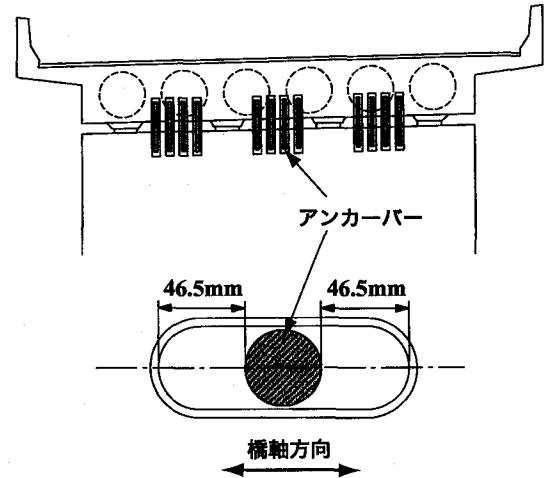
図-6 アンカーバーの概略

計算時間の短縮を考慮して解析対象範囲から除くこととした。また、本橋梁のP4, P7, P10, P13橋脚天端には落橋防止を目的としたアンカーバー( $\phi=42$  mm,  $L=1,070$  mm)が設置されている。図-6にその概略を示している。図より、アンカーバーは橋軸方向に片側46.5mmの移動が可能であるのに対し、橋軸直角方向への移動はできない構造となっている。

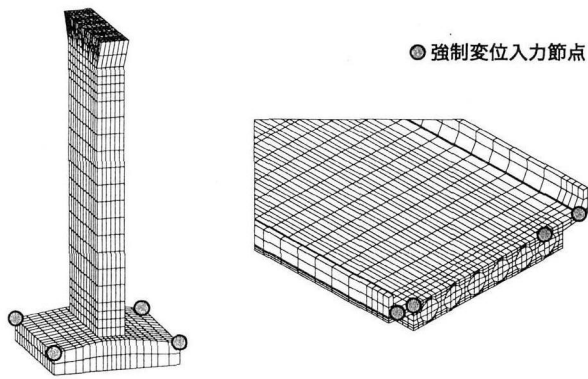
図－８ 強制変位入力節点位置

写真－４には、本橋の損傷状況の一例として、P4 および P13 橋脚上の伸縮ジョイントを示している。写真より、P4 橋脚上の伸縮ジョイントには開きが生じているのに対し、P13 橋脚上の伸縮ジョイントは接触し、めくれあがった状態となっている。これより、P4 橋脚上の橋桁端部は、P3 橋脚側の橋桁による拘束が無く、橋軸方向に対して自由な境界条件となっていることがわかる。従って、強制変位は P4～P13 橋脚フーチングの 4 隅点および P13 橋脚上の橋桁端部に与えることとした。図－８には、強制変位入力節点位置を示している。また、計算の効率化を図るため、噴火後の P13 橋脚フーチング中央部での座標値を基準とした相対変位量を強制変位量として入力している。また、CASE 3 では、復旧・補修作業を想定してアンカーバーを切断除去し、かつ P13 橋脚上の橋桁端部を

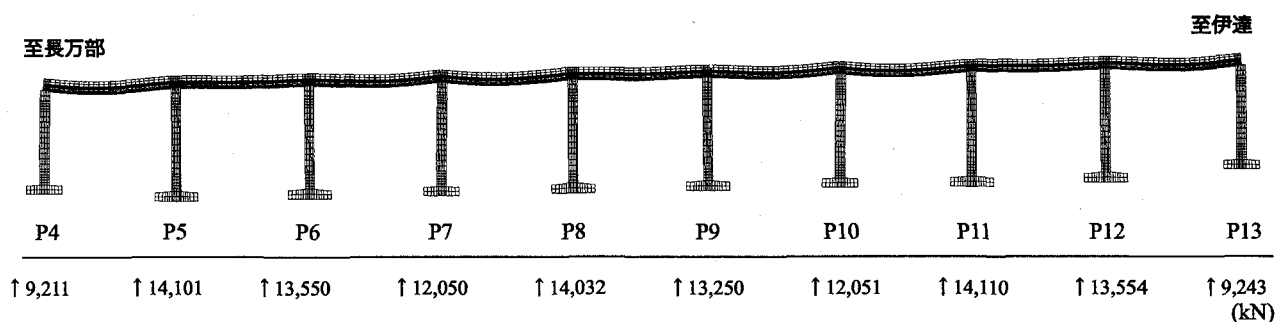
図-9 自重解析終了時における変形状況および鉛直方向反力一覧（変形倍率：100 倍）

図－９には、自重解析終了時における変形状況を鉛直方向反力と併せて示している。なお、変形倍率は、自重による変形量が極めて小さいことから、100 倍としている。また、図中の数値は鉛直方向反力値を、矢印はその方向を意味している。図より、橋桁中央部において若干変形量が大きく示されていることがわかる。また、各橋脚の鉛直方向反力は、9,200～14,000 kN 程度となっており、本解析対象範囲である P4～P13 橋脚区間の自重は、約 125,000 kN であるものと推察される。なお、橋軸および橋軸直角方向反力は、鉛直方向反力と比較して極めて小さい反力であることを確認している。

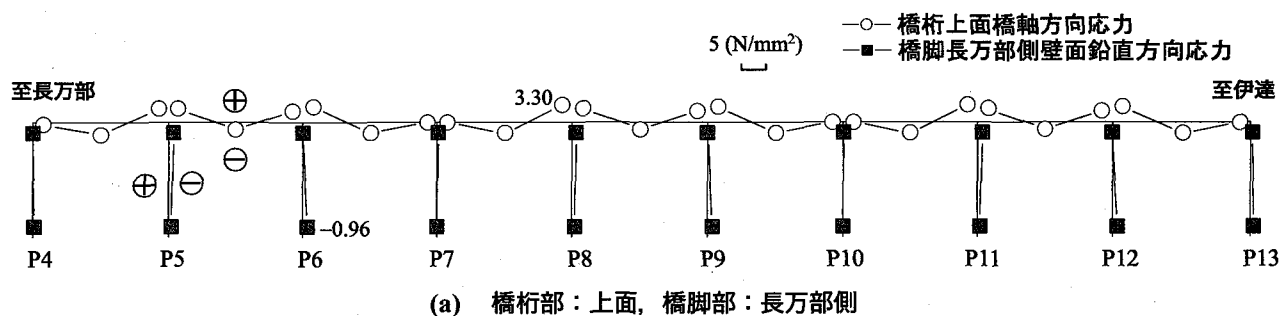
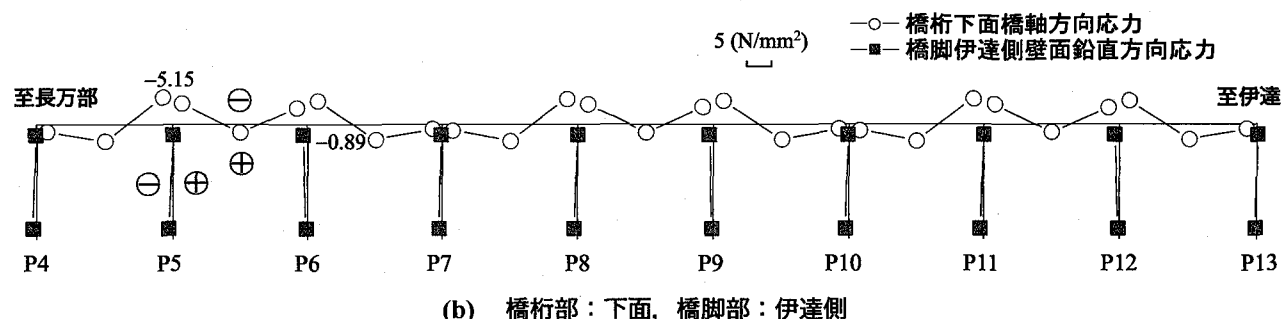
図-10 自重解析終了時における橋桁橋軸方向応力および橋脚鉛直方向応力図（⊕：引張応力，⊖：圧縮応力）

図－１０には、橋桁断面中心軸における橋軸方向応力および橋脚壁面中心軸における鉛直方向応力の分布図を示している。ここでは、簡略化のために橋脚上下端部、橋桁端部および中央点についてのみ応力を算出し、それらを直線で結んでいる。図中、(a)、(b) 図はそれぞれ橋桁上面および橋脚長万部側壁面、橋桁下面および橋脚伊達側壁面における応力分布である。図より、橋桁上下面において、最大で約 5 N/mm<sup>2</sup> 程度の引張応力が生じていることがわかる。このように、解析結果ではひび割れが発生する程度の応力が生じている。しかしながら、これ

は 4.1 でも述べたように、PC 床版を RC 床版と簡略化しているためであり、実際にはプレストレス力によって発生応力が本解析値よりも大幅に低減されているものと推察される。また、可動支承を有する P4、P7、P10 および P13 橋脚上の橋桁における応力は非常に小さく単純支持状態であることが確認できる。
