## 撤去した標識柱基部の疲労強度とその補修方法に関する一考察

Fatigue strength of overhead sign structures and repair method

山田 聡\*, 酒井吉永\*\*, 山田健太郎\*\*\*,  
Satoshi YAMADA, Yoshinaga SAKAI, Kentaro YAMADA

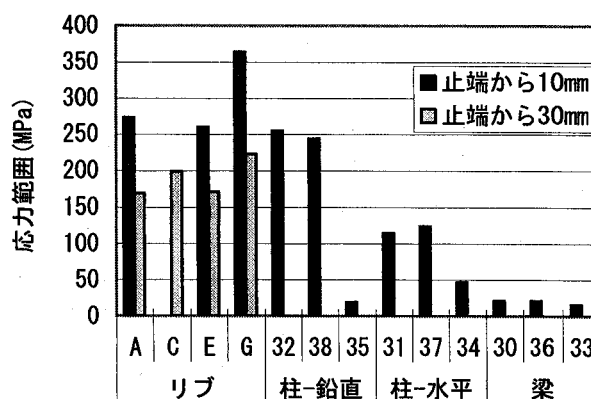
図-6 標識柱の各位置での応力分布

計測結果は、実物大の試験体Aの最大荷重( $P=\pm 22\text{kN}$ )作用時の各位置での応力範囲を図-6に示す。リブ端部では公称値として止端から30mmの位置の応力範囲を、はりと柱の接合部では止端から10mmの位置の応力範囲を示した。

試験体Aと試験体Cはリブが直交方向であるため、荷重方向に対して1脚あたり2箇所(A, C, E, G)で最大応力が発生し、それに90°の方向は中立軸付近となるため、応力はほとんど発生しない。試験体Bではリブが45°方向であり、計算上はすべてのリブに同じ応力が発生する。

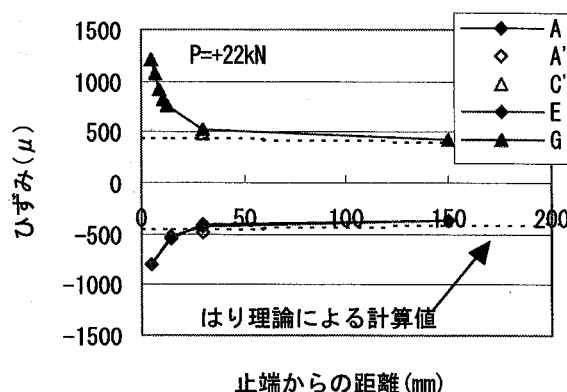
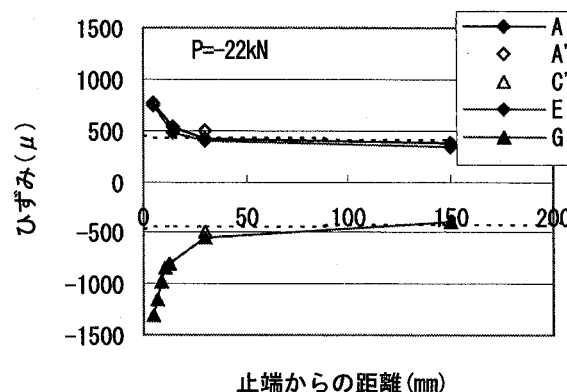
図-7 リブの溶接部近傍の応力分布

試験体Aで計測された止端部からの距離とひずみの関係を図-7に示す。図中の記号は各リブの位置を示し、A', C'は鋼管内面で止端部から30mmの位置の値である。後述する試験体B, Cについてもほぼ同様の結果となった。これらより、柱では上部に作用

した荷重により曲げ応力が発生し、その分布は基部へ向かって直線的になり、リブ付近では応力集中の影響を受ける。その応力集中係数はリブの溶接形状に依存するが、計測結果から外挿した止端部の値を公称応力で除した応力集中の値は2～3となった。また、応力集中は溶接止端から30mm以内の範囲で収束しているため、本試験では、リブ端部の公称応力を30mmの位置に貼付したゲージの値で代表させることとした。

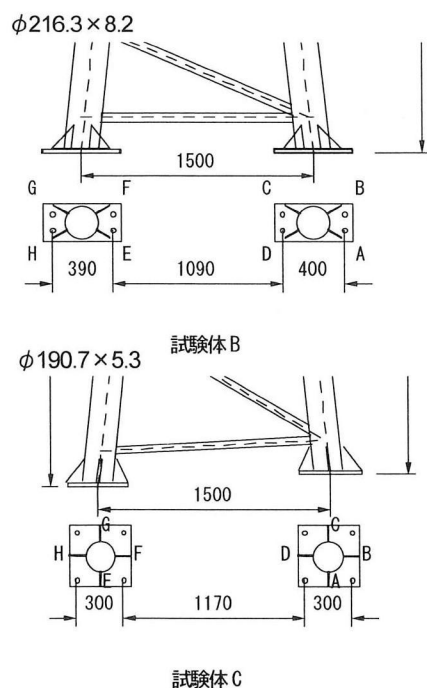
図-9 疲労試験体の基部の詳細

測位置を示した。図-9 に試験体 B と C の基部の詳細を示し、リブの記号(A～G)を併記する。載荷には先述の 150kN ジャッキを用いて、載荷速度 2Hz で行った。

疲労き裂は、まずリブのまわり溶接部の止端に発生し、止端沿いに進展して、溶接のR部を回ったところで鋼管へ分岐し、応力と直交方向へ進展していくことが観察された。また、き裂はこの一続きのものに加えて、まわし溶接部の45°方向付近から斜め下方方向へ進展していくものが、試験体BではリブA、F、試験体CではリブA、Cに見られた。これは、リブのまわし溶接部で主応力の作用方向が止端に対して直角方向、すなわち放射状に作用していると考えられるためである。

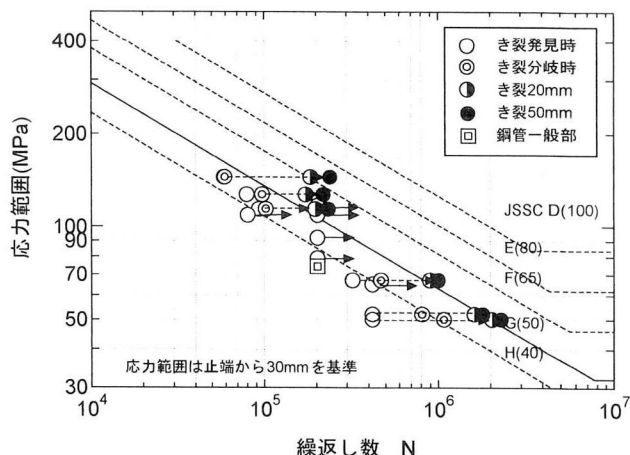
図-12 リブ端についてのS-N線図

これらのき裂発生、進展挙動を、止端部から30mmの位置を基準とした応力範囲と繰返し数の関係として図-12に示す。鋼管柱基部の疲労強度を求めるとき、き裂の長さが何mmをもって破壊と定義するかが問題となる。本試験では、鋼管径が約200mmであることから、き裂長が鋼管上で片側50mmになった時点で隣り合うリブのき裂同士が併合して破壊すると考え、この時の繰返し数を破断寿命とした。破断寿命は応力範囲が80～140MPaの試験体Bでは疲労強度等級でF～G等級程度となり、応力範囲が50～70MPaの試験体CではG等級前後となった。

製作上の手違いにより、鋼管に補修溶接が行われ、そこに2mm程度の溶接欠陥が多数ある場合には、強度は著しく低下し、図-12に示すようにH等級を下回ることがわかる。したがって、補修溶接を行う場合は、非破壊検査を行い、欠陥の有無と許容レベルとの対応を確認する必要がある。

溶接された構造に曲げが作用する場合では、図-12に示すように、き裂が鋼管側へ分岐して進展し始めてから破断するまでには、き裂が分岐するまでの繰返し数と同程度の余裕がある。そのため、標識柱の構造物としての疲労限界状態を考えると、溶接止端上にき裂が発見された時を破壊と考えるのは安全側と考えられる。

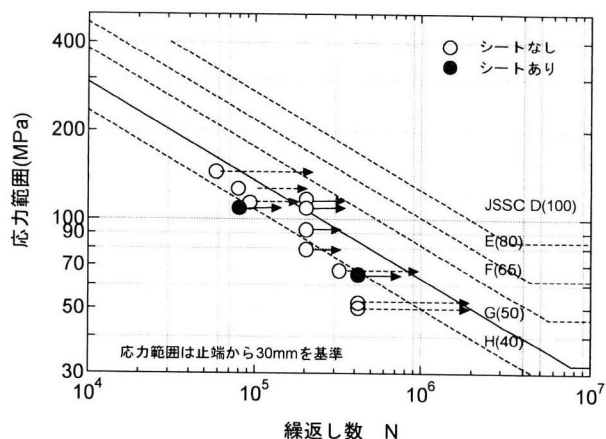
図-18 き裂発見時(長さ約10mm)の繰返し数

初期状態からシートを貼り付けた試験体の疲労試験結果を、き裂発見時の繰返し数で整理して図-18 に示す。シートを貼っていない箇所は、き裂が溶接止端沿いで10mm 程度になったときを繰返し数とした。シートを貼り付けた箇所は、溶接止端付近が樹脂に覆われて直接観察できなくなったため、樹脂にき裂が発生したときを繰返し数としている。

この結果より、き裂進展の初期段階で疲労き裂が10mm 程度になるときの寿命は、シートの有無による差は見られなかった。この理由として、以下のことが考えられる。シートの貼り付けは実施工と同様の方法で、樹脂をローラーで塗布し、その上にシートを載せてローラーでしごきながら密着させる作業を枚数分繰り返して行った。貼付後の表面形状および試験終了後に試験体を軸方向に切断して断面を観察した結果、シートには樹脂の厚みのばらつきによる0.5mm 程度の起伏がみられた。すなわち、シートの繊維方向でみると、軸方向で波打つようになり、作用応力に対し緩んだ状態になっていることが考えられる。これより、初期の段階では、鋼材が引張を受けても、炭素繊維が張りつめていないと応力が分担されず、応力低減ができていなかったと推定されるためである。構造物の終局状態までを考える場合は、この影響は小さいと考えられるが、疲労のような、弾性域でひずみレベルが小さい領域では、挙動の解明、施工方法を含め、検討が必要である。
