## 長期間使用された木橋床版の強度性能に関する検討

An investigation on aged deck elements of the pedestrian timber bridge

渡辺 浩\*, 佐々木 貴信\*\*

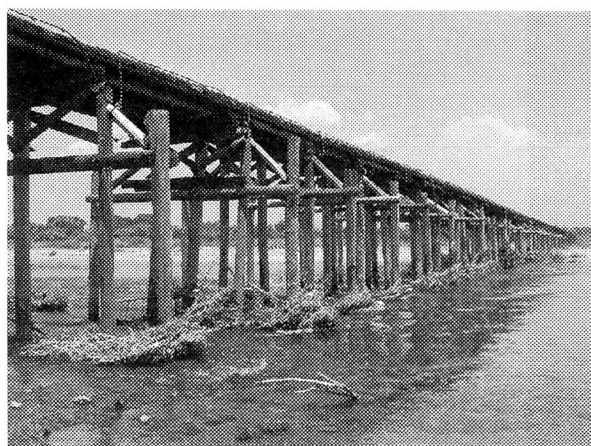
写真-1 上津屋橋

試験体とした木材は京都府南部の木津川にかけられている上津屋橋で床版として使用されていたものである。同橋は写真-1のような橋長 356.5m、74 径間の木歩道橋である<sup>9)9)</sup>。木津川の堤外に架けられており、洪水によりある程度以上水位が上昇すれば桁と床版が流され、それ以上の破壊を免れるという特殊な構造を有していることから、木津川の流れ橋として著名である。生活道路としての利用が多いほか、昔ながらの木橋の雰囲気が残されていることから、観光名所としても親しまれている。

上津屋橋ではこれまで流出にあわせて補修がなされてきたが、平成 9 年以降流出しておらず傷みが見られるようになってきたため、平成 13 年度に一部の部材の交

換等の補修が行われた。本検討で使用した試験体はその時に交換された床版のうち、劣化の程度の違いを考慮して任意に抽出した 3 本である。

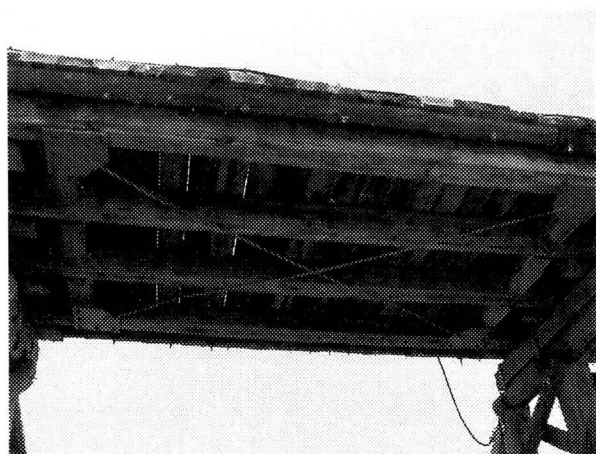
写真-3 上津屋橋の上部構造

これらの試験体について静的曲げ試験を実施した。ただし、上部構造が写真-3 のような 4 主桁構造であることから、各試験体を 3 分割し、それぞれを長さ 980mm の曲げ試験体とした。試験機の都合上支間は 872mm とし、支間が小さいことから中央 1 点荷重とした。写真-4 は荷重試験の様子である。また破壊荷重の 10%~40%の荷重範囲におけるたわみの値を用いて曲げヤング係数を求めた。破壊モードは何れも引張側の破断であった。

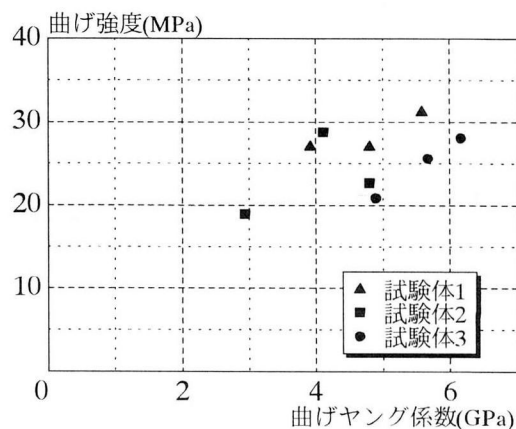
図-2 曲げ強度と曲げヤング係数との関係

図-2 は曲げ強度と曲げヤング係数との相関を示したものである。サンプル数は少ないものの健全材のようにこれらの相関はうかがわれる。ただし、同一の部材からの 3 試験体間のばらつきは大きかった。

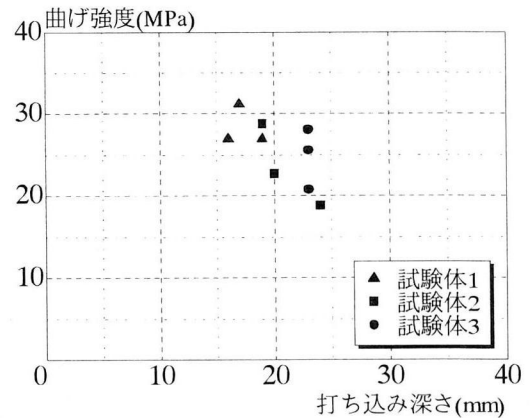
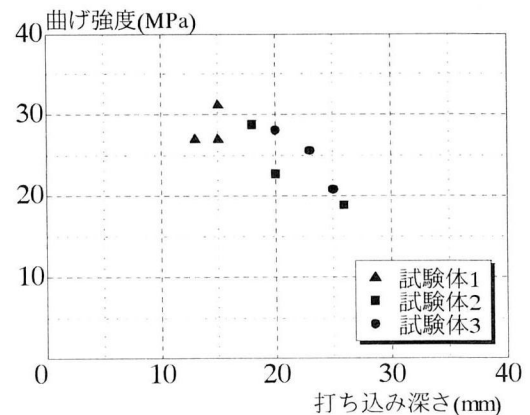
図-4 曲げ強度とピロディン試験との関係

表-5は試験の結果を、また図-4は曲げ強度と打ち込み
