台湾集集地震で被災したPC斜張橋（集鹿大橋）の詳細分析

Detailed investigation of PC cable-stayed bridge (Ji-Ji-Da Bridge) damaged to the Taiwan Chi-Chi earthquake

田崎賢治*, 幸左賢二**, 池田隆明***, 小郷政弘****

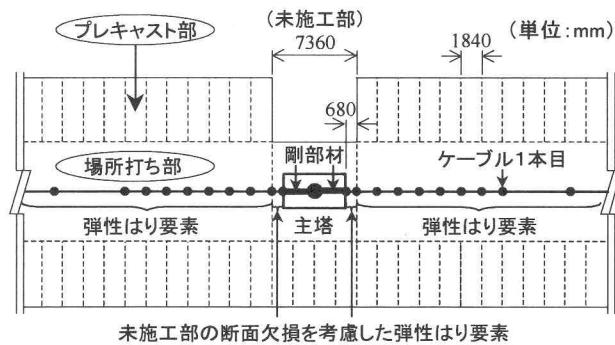
図-7 主塔剛結部付近のモデル化 (平面図)

地震当時、本橋は図-2 に示すように、主桁の片側プレキャスト部材の4パネルが未施工部であったため、この影響を解析モデルの主桁の曲げ剛性に考慮している。具体的な主桁のモデル化は図-7 に示すように、主塔基部の橋軸方向の幅に相当する長さ 6.0m を剛部材とし、その両端部からプレキャスト未施工部までの 0.68m の部材のみ、断面欠損を考慮した弾性はり要素としている。

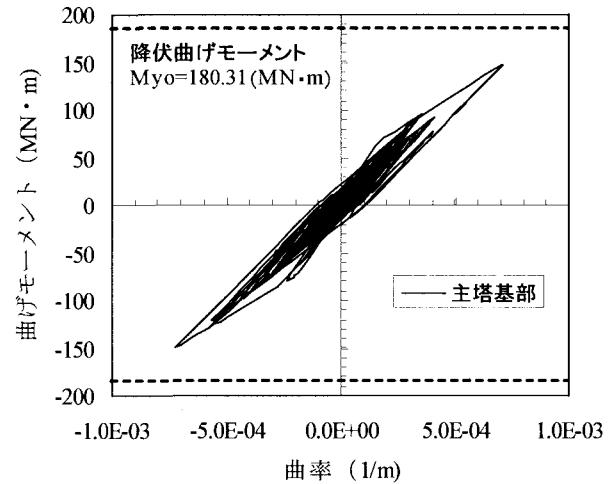
図-12 主塔基部の応答履歴（橋軸直角方向）
(TCU078 元波形を入力した結果)

図-12 に TCU078 元波形を入力した場合の主塔基部における橋軸直角方向の応答履歴（曲げモーメント-曲率関係）を示す。これによると、主塔基部の最大応答曲げモーメントは降伏曲げモーメントに達していない。実際の主塔基部の損傷は写真-1 に示したように、橋軸直角方向の主鉄筋が座屈し、かぶりコンクリートが剥離していることから、降伏点を超えて非線形領域に達したこととは明らかである。したがって、TCU078 元波形を入力した場合、実際の損傷状況を再現できない結果となる。

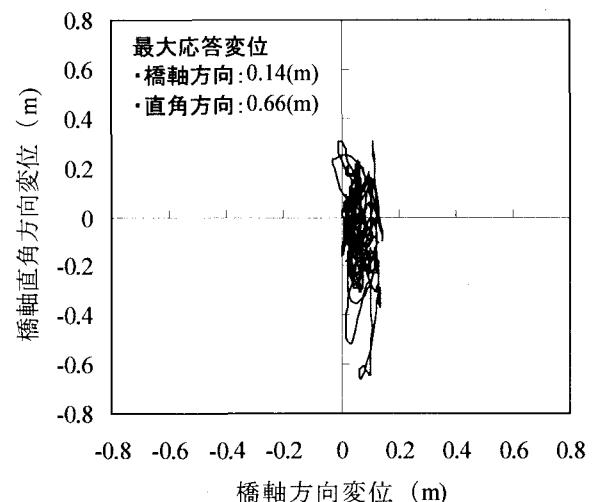
図-13 主塔頂部の応答変位履歴

このような解析結果を踏まえ、架橋地点には TCU078 元波形よりも規模の大きい地震動が作用したことが推測されることから、図-11 に示した台湾地震工学研究センターによる最大加速度の概算推定値と同程度の規模の地震動（TCU078 改波形）を入力した場合の応答結果について考察する。まず、図-13 に主塔頂部における橋軸および橋軸直角方向の応答変位履歴を示す。図より、主塔頂部の最大応答変位は橋軸と橋軸直角方向でそれぞれ 0.14m と 0.66m であり、橋軸直角方向の応答が卓越していることがわかる。

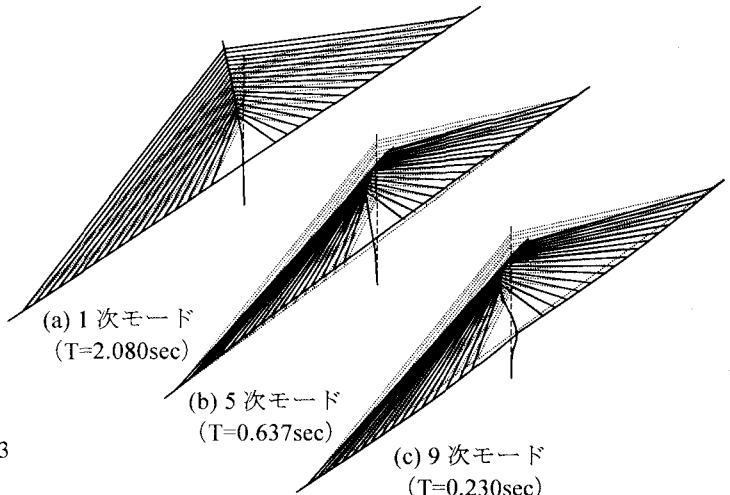
図-15 橋軸直角方向の卓越モード図

また、橋脚基部のみならず、主塔基部で損傷を生じた理由として、主塔の高次モードの影響が考えられる。図-15に固有値解析による橋軸直角方向の主要なモードを示すが、1次モードの他に5次と9次のモードが卓越している。これは図-16に示す主塔と橋脚の橋軸直角方向に対する最大曲げモーメント分布からもわかるように、高次モードの影響により、主塔基部と橋脚基部で最大応答時の曲げモーメント分布が異なる結果となる。
