## 供用後約30年で破損した鋼フィンガージョイントの損傷メカニズムの推定

Estimation of the failure mechanism of a steel finger-type deck joint used for about 30 years

川畑篤敬\*, 神田一夫\*\*

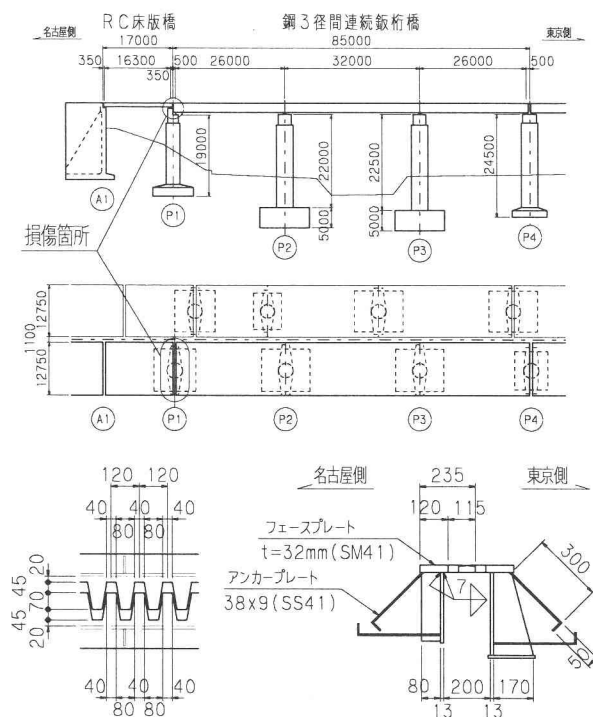
図-1 橋梁一般図と伸縮装置の断面構造

平成12年11月に損傷の発生した伸縮装置を翌12月に撤去し、その損傷状況を調査した。図-1に示すように、伸縮装置は、3径間連続鈑桁とRCホロースラブの間に設

置されており、車両進行方向にあるRCホロー側のフェースプレート1260mmが伸縮装置本体から破断した。図-2に、破断したフェースプレートの位置と大型車の車輪中心を示す。損傷箇所は、走行車線を走行する大型車の右車輪位置に一致している。該当区間の大型車の累積台数は約1億4百万台であり、そのうち走行車線を通過したものの比率は、路線に設置された軸重計より約65%と推定された。すなわち、当該損傷位置には、約6千7百万台の累積大型車が通行したものと考えられる。

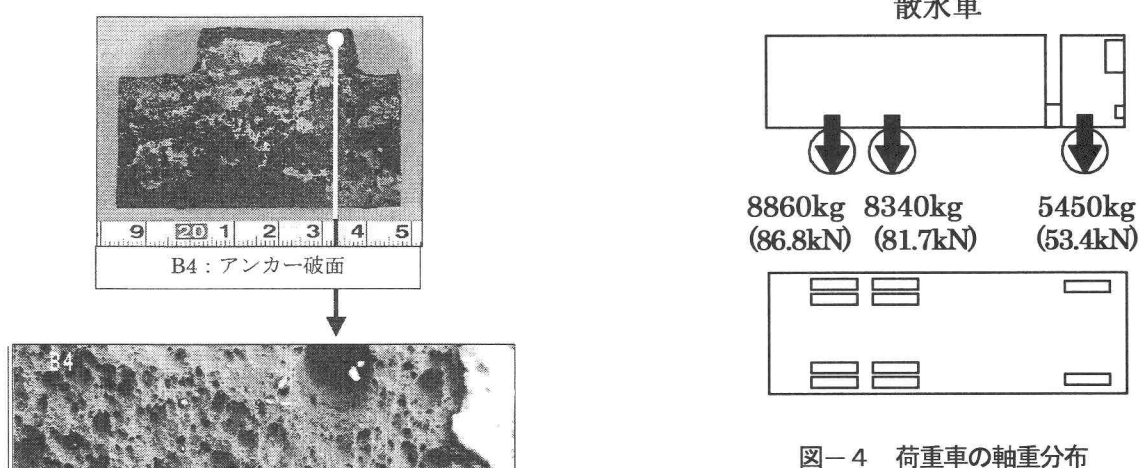
図-4 荷重車の軸重分布

図-4には、荷重車として用いた散水車の軸重分布を示す。また、図-5に設置したひずみゲージの位置を示す。計測は、各ゲージ位置で最大のひずみを得られるように荷重車を微速にて移動させて行った。荷重車の通行時に計測された各部の最大ひずみを図-6に示す。荷重車前輪1輪の荷重26.7kN ( $=1/2 \times 9.8 \times 5.45t$ )により、フィンガー裏面F1で256 $\mu$ 、フィンガー表面S1で235 $\mu$ 、フェースプレート控え部表面のS2橋軸方向で41 $\mu$ 、ウェブ表面W3で106 $\mu$ のひずみが計測された。また、図より前輪、後輪のいずれの載荷においても、フィンガー部のひずみが最も大きいことがわかった。

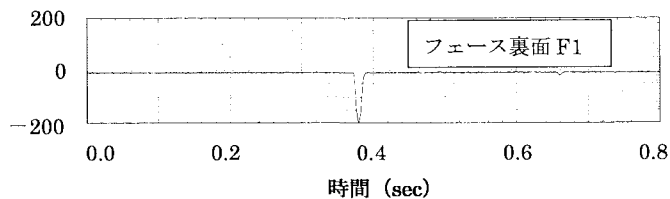
図-7 フェース裏面のひずみ（75km/h）

次に、荷重車を時速75km/hで走行させ、同様に計測を行った。フィンガー裏面F1で計測されたひずみを図-7

に示す。衝撃の影響により、静的ひずみに比較して大きなひずみが計測されると予想されたが、今回の計測では前輪通過時で $186\mu$ となり、逆に25%程度小さい値であった。なお、荷重車前輪が所定の位置を通過したことは、目視により確認している。交通規制上の制約があり、再計測することができなかったため、この原因については不明である。

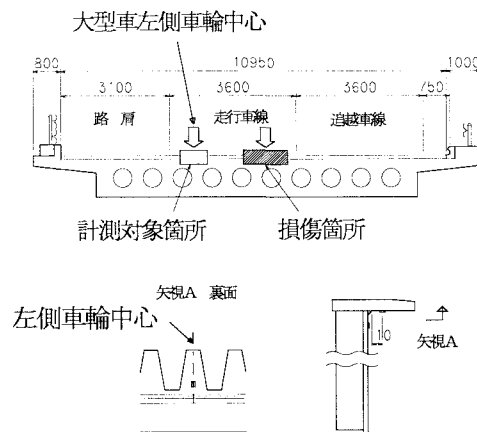
図-8 供用下でのひずみ頻度計測位置

走行車線部の左側車輪位置で、平日24時間のひずみ頻度計測を実施した。計測は応答周波数500Hz、無効ひずみ $5\mu$ 、頻度計測のひずみ間隔は $10\mu$ とした。図-8に頻度計測位置を、図-9に走行車線の左側車輪通過位置直下付近で計測されたフィンガー裏面の応力頻度を示す。頻度計測のカウント数が24以上（1時間に1回以上の頻度）となる応力は $4.62\text{kgf/mm}^2$ （46MPa）であった。

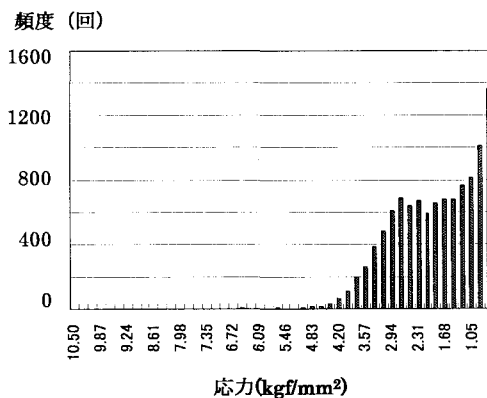
図-9 フィンガー部のひずみ頻度分布（24時間）

供用下におけるフィンガー裏面のひずみ頻度分布計測結果と、疲労試験で計測されたフィンガー裏面のひずみを用いて伸縮装置各部の応力頻度を計算し、表-1のTP2の疲労等級を仮定して疲労寿命を計算すると、アンカープレートが110年、リブが156年、ウェブが290年となった。4章で述べたように、図-9は、かならずしもピーク値を捕らえていない可能性がある。伸縮装置の遊間部を時速80km/hで大型車が通過する間のサンプリング数は4.5回であるが、より高速な走行車両も考慮してサンプリング数を3回と仮定する。次に、1つの輪荷重の通過により発生する応力波形を三角形分布とすると、ピーク応力は最大でも3回のサンプリングで得られた実測値の1.5倍以下となる。

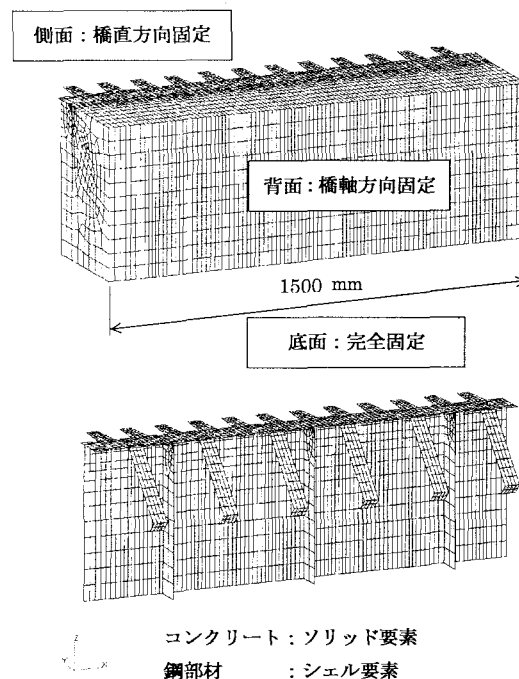
図-10 FEM 解析モデル

伸縮装置各部の応力状態を推定するために FEM 解析を実施した。解析は着目部に対する境界条件の影響が小さくなることを考慮して、橋軸直角方向 1,500mm の範囲をモデル化した。伸縮装置のモデル化は鋼部材（フェースプレート、ウェブ、アンカープレート、リブ）をシェル要素、コンクリートをソリッド要素でモデル化した。コンクリートと鋼部材はフェースプレートとの界面を除いて完全に一体化しているものとした。フェースプレートとコンクリートの界面については、二重節点とし、両者を分離してモデル化した。ただし、両者の接触等については考慮していない。図-10 に解析モデルを示す。

- ① フェースプレートとコンクリートを一体としてモデル化した場合 (CASE1) と、分離してモデル化した場合 (CASE2) では、フィンガー部の最大主応力に差はないが、リブおよびアンカープレートの最大主応力は5~6 倍に増加する。
- ② フェースプレートとコンクリートを分離したモデルで、フィンガー1 箇所に荷重した場合 (CASE2 および CASE3) では、荷重点付近のリブおよびアンカープレートに、フィンガー部の最大主応力の1/3 程度の最大主応力が発生する。
- ③ フェースプレートとコンクリートを分離したモデルで、大型車のダブルタイヤを模擬した荷重の場合 (CASE4) では、アンカープレートの最大主応力は  $216\text{MPa}$  となり、フィンガー部の最大主応力  $235\text{MPa}$  と同程度となる。

すなわち、後輪荷重により、荷重点付近のアンカープレートには、フィンガー部と同程度の大きな応力度が発生する。

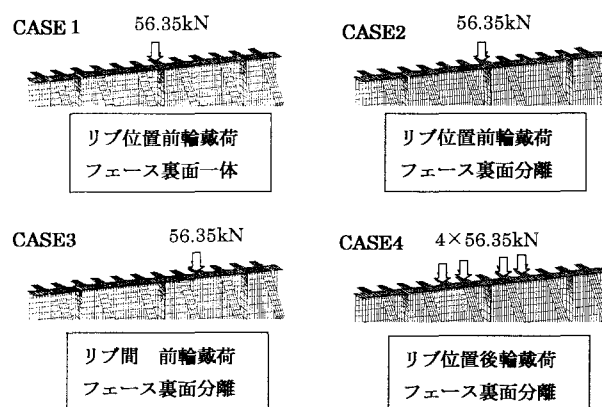
図-11 解析ケース

解析ケースは、図-11 に示す4 ケースとした。

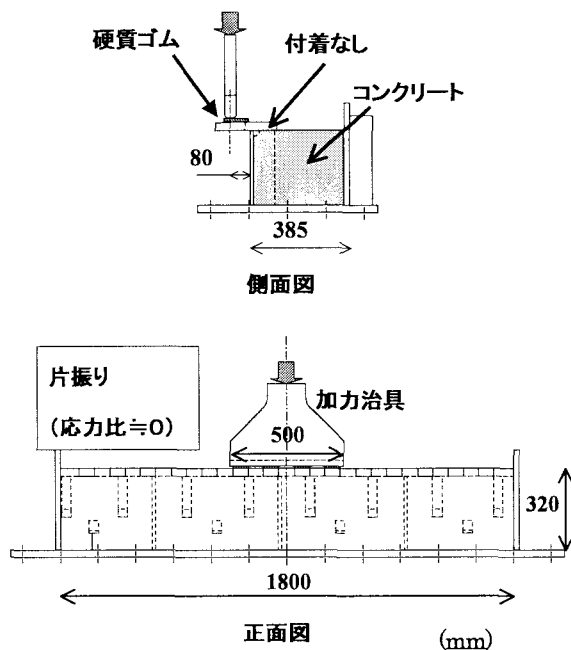
図-12 荷重要領

試験は、500kN 型油圧サーボ式疲労試験機を使用して図-12に示す荷重要領で行った。試験体下面をテストベッド上に固定し、5章で実施した解析結果をもとに、アンカープレートやリブに後輪荷重時相当の大きな応力範囲が発生するよう、試験体中央付近の隣接する4本のフィンガー部に繰り返し荷重を片振りで作用させた。荷重位置はフィンガー部のテーパ加工部が始まる点付近として、ウェブ面より80mmの位置とした。最大荷重はフィンガー付け根の平均応力により降伏が生じないという条件より、180kNとし、最小荷重を5kNとして、荷重範囲を175kNとして実施した。4本のフィンガーに均等に荷重するため、加力治具とフィンガーの間に硬質ゴムを挿入した。

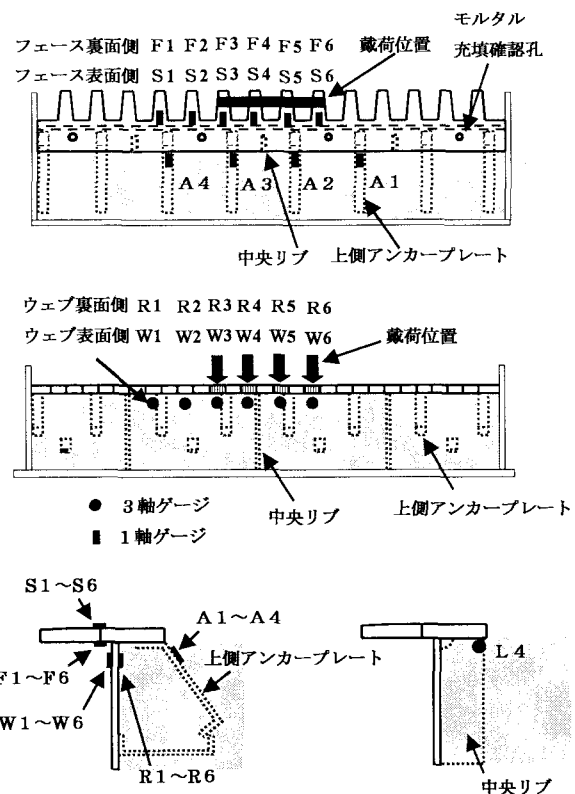
図-13 ひずみ計測位置

主なひずみゲージの位置を図-13に示す。ひずみは、フェース表裏面、ウェブ表裏面、リブ面、アンカープレートで計測した。試験体は、一体として撤去したコンクリートおよび遊間部の弾性シール材等を全て撤去し、部材の断面欠損の有無などを確認した。また、溶接部については磁粉探傷試験により損傷の有無を確認した。その結果、TP1試験体中央付近のアンカープレートA3はすでに1本破断しており、隣接するアンカープレートA2についても著しく減肉していた。TP2については、特に損傷は認められなかった。また、磁粉探傷試験ではいずれの試験体も損傷は確認されなかった。損傷状況の確認後、確認された損傷状態のままで新たにコンクリートを打設し、所定のコンクリート強度が確認された後に試験を実施した。

始時における各部の応力範囲は、荷重点となるフィンガー4本の付け根部裏面側 (ウェブとの溶接ビードより10mm位置) F3~F6で平均237MPa、同じ位置の表面側 S3~S6で平均223MPa、荷重中心付近の中央リブのフェース端部付近 L4位置で鉛直方向に188MPa、荷重中心に最も近いアンカープレートA2では軸方向に206MPa、ウェブの荷重側表面では、荷重点のフィンガー4本の直下で溶接ビードから10mm位置 W3~W6で、最小主応力の平均値が-193MPa、同じ位置の控え側 R3~R6で、最大主応力の平均値が73MPaであった。

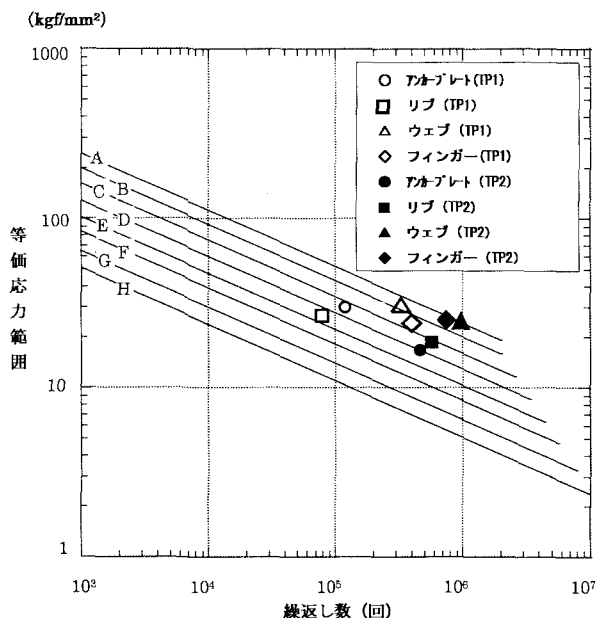
図-16 各部の疲労強度

伸縮装置各部で, 動的に計測したひずみ範囲の履歴から, 破断までの等価応力範囲を求めた疲労強度を, JSSCの疲労設計曲線と重ねて図-1 6に示す。また, 図-1 6の試験結果から仮定される各部の疲労等級を表-2に示す。

よって、S-N線の傾きを3と仮定して、実測応力値を1.5倍して疲労寿命を再計算すると、アンカープレートが33年、リブが46年、ウェブが86年と計算される。これより、建設後約30年では、アンカープレートの破断の可能性はあるものの、ウェブに疲労亀裂が発生する可能性は小

さく、フェースプレートが破断する可能性も小さいと言える。
