## 大阪西宮線大 P88 鋼製橋脚隅角部に生じた亀裂の発生原因と補強対策に関する検討

An investigation on the cause of cracking and reinforcement at a corner of the steel pier Dai-P88 in Osaka-Nishinomiya line

In a corner of steel pier Dai-P88 in Osaka-Nishinomiya line, cracks were detected during detailed inspection in 2002. The cause of cracking and reinforcing method were examined. Samples were taken out from cracked region. Chevron pattern and river pattern, which are typical characteristics of brittle fracture, were observed on the crack surface, but any sign of fatigue crack growth could not be observed obviously. FEM analysis was conducted to determine the size of reinforcing plate. Friction type high tension bolt joint was selected, considering seismic loading. The effect of reinforcement was verified by the stress measurement before and after reinforcement. Fracture mechanics analysis showed the possibility that brittle fracture could be initiated from the discontinuity in the weldment between the cover plate and the beam flange. As a result, we have arrived a conclusion that brittle fracture could be initiated from the discontinuity in the weldment by seismic loading in Hyogoken-Nanbu earthquake.

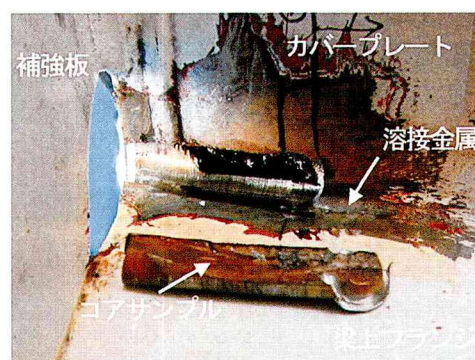
図-6 コアサンプリング

図-6 に示すとおり柱ウェブ側からのコア抜きによるサンプリングを行った。ウェブ側亀裂の破壊起点部及びカバープレート側亀裂全域の観察が行えるよう、ウェブ側亀裂の起点部近傍を含み、長手方向はカバープレート表面に観察された亀裂の全長を含むようにコアを採取した。採取位置ならびにサンプルを図-6 に示す。

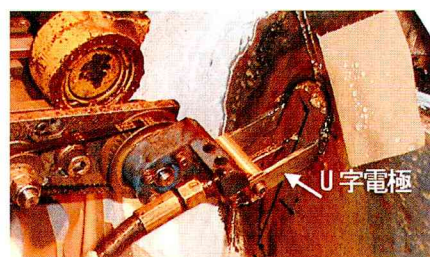
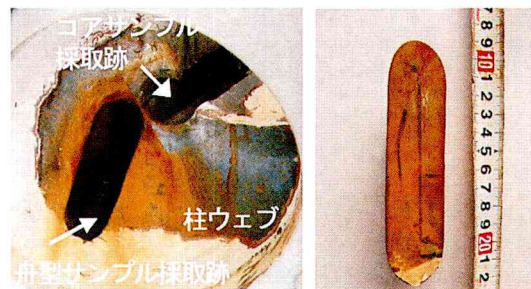
図-7 舟型サンプリング

ウェブ側亀裂の伝播部及び先端部を狙って、柱ウェブ表面より舟型サンプリングを行った。舟型サンプリングとは、図-7(a)に示すとおり、治具に固定した U 字型電極を円弧

状に回転駆動することで板表面より放電加工にてサンプルを舟型に切出す方法である。今回のサンプリング所要時間は約12時間であった。採取位置を図-7(b)に、サンプルを図-7(c)に示す。亀裂はほぼ UT による推定どおりの位置にあり、亀裂の先端部を含む領域が採取できた。なお、図-7(c)の採取材に錆が見られるが、これはサンプリングの際に放電加工部に水を噴霧したため生じたものである。

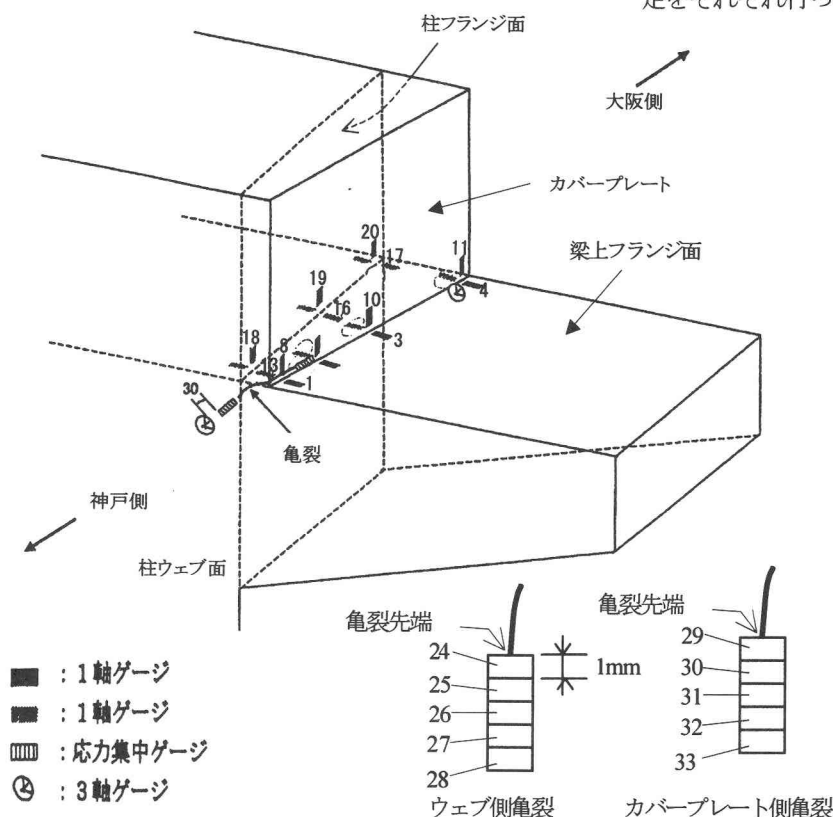
図-16 ひずみゲージ貼付位置

計測は、図-16に示すように梁上フランジ面、カバープレート、柱フランジ面、柱ウェブ面、亀裂先端付近にて行った。亀裂の先端以外は小さな応力しか生じていなかったため、以下では亀裂部に着目し、亀裂先端付近の測定結果を示す。

入路に重量245kNの車両を走行させた時の各ゲージの計測値（最大応力）を表-3に示す。計測値は最大で18MPa程度(ゲージNo.31)であった。一方、本入路は交通管理データから、平日では交通量に大きなばらつきが無いことが確認されているため、平日1日24時間の応力頻度測定を行った。その結果、最も応力が大きかったウェブ側亀裂先端ゲージ(No.24)でも、最大応力2MPa、最小応力-2.2MPaで、最大応力範囲は4.2MPaとなり、245kN車走行時の9.3MPaの1/2以下と非常に小さい。これより、本入路では大型車がほとんど通っていないことが確認できた。

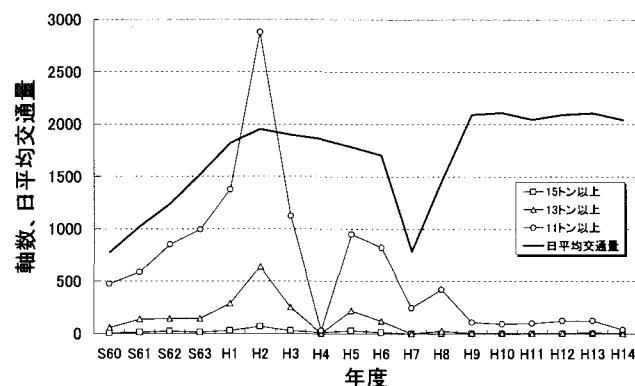
図-17 走行車両の交通実態

当該入路は昭和59年12月に供用を開始しており、昭和60年度以降の18年間の11トン以上の軸重の記録を図-17に示す。現在の日平均交通量は2000台余りで大型車交通の混入率も3%に満たない入路である。軸重違反軸数の昭和60年度から18年間の累計は11,300軸であり、1日2軸にも満たない。構造物に与える活荷重の影響としては非常に軽微なものと考えられる。

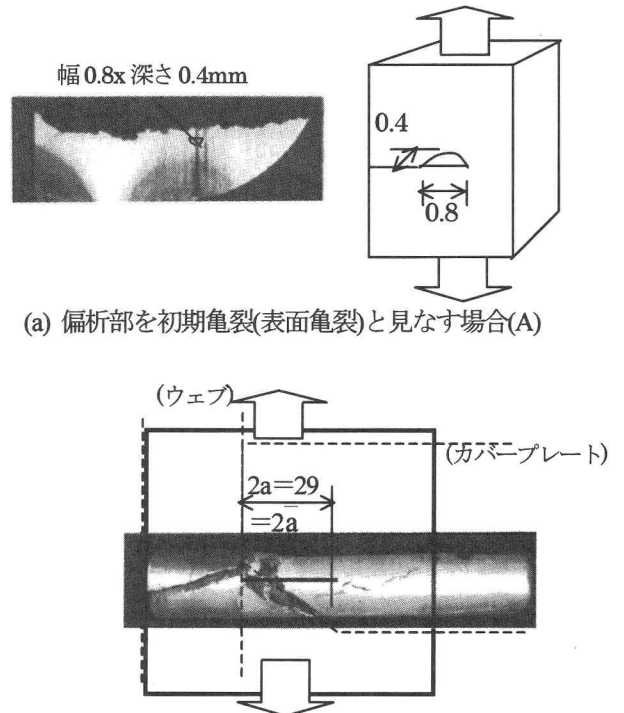
図-25 初期亀裂のモデル化

2章での破面調査結果に基づき、破壊起点となり得る初期亀裂の存在した箇所として、偏析の見られた柱ウェブの板厚中央部(A)と、柱ウェブとカバープレートの溶接部に見られた不溶着部(B)に、図-25に示す亀裂を想定した。(A)部については、偏析帯部分の全幅の0.8mmに等しい表
