## 新潟県内の耐候性鋼橋の腐食状況と腐食環境

Environment and condition for corrosion of weathering steel bridge in Niigata

岩崎英治\*・長井正嗣\*\*・加賀谷悦子\*\*\*・成田英樹\*\*\*\*・高橋拓也†

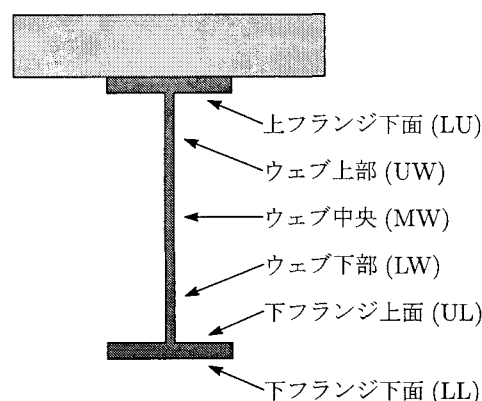
図-3 外観評点の調査部位

図-2 は、同じ用水路上にある W1 から W17 までの 17 橋の腐食の外観評点の平均値を、図-3 のような部位毎にまとめたものである。W1 橋梁で離岸距離 3.5km、W17 橋梁で 8km であるが、橋軸方向、橋梁形式とも同一であり、すべての橋梁ともほぼ同じ腐食環境下にあるものと考えることができる。この図からも内面は下流側を面した面が反対側の面に比べて評点が低くなっているが、外面については写真-2 と同様に、午後から日のあたる下流側に面した方が外観評点が高くなっていることが分かる。

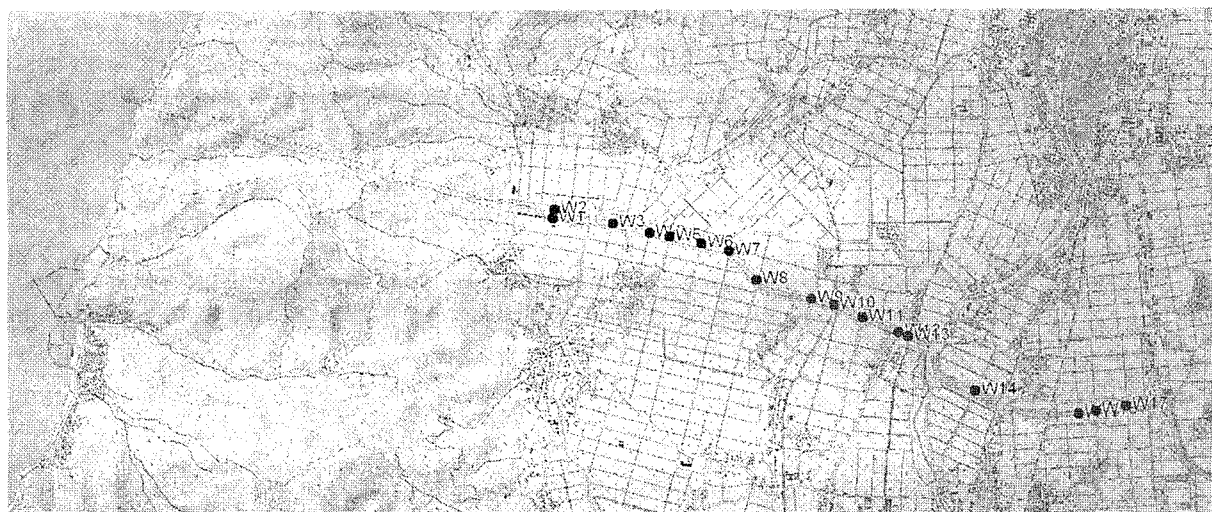
図-1 農業用水路上の橋梁群

新潟県内の図-1のような、図右外の河川から取り込まれ、図左の海岸に排水される農業用水路上に建設されている耐候性鋼橋 W1 から W17 のさび外観評価による I 桁の部位毎の腐食状況の調査結果を以下に示す。これらの橋梁は、1997 年以前に建設されたもので調査時点で建設後 7 年以上経過している。また、離岸距離は、海岸に最も近い W1 橋梁で 3.5km、遠い W17 橋梁で 8km であり、これらの橋梁と海岸との間には標高 200m の山があり、冬季の北西からの季節風による塩分は、この山を越えて飛来している。また、これらの橋梁は農業用車両の通行にのみ使用され、冬季間の凍結防止剤散布は行っていない。

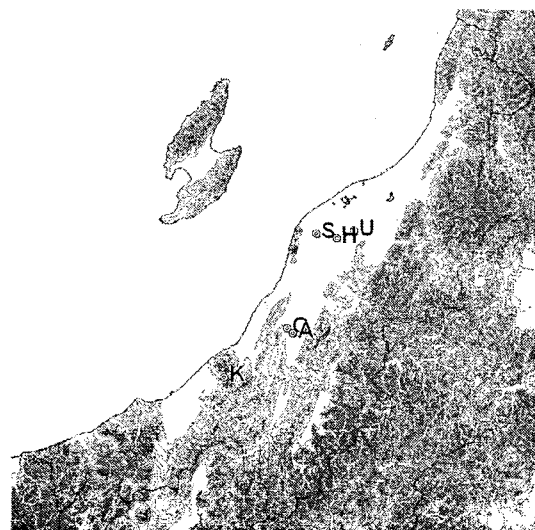
図-8 飛来塩分の調査地点

図-8 のように、S, H, U 地点は平野部にあり、西側の海岸付近に標高 200m から 500m 程度の山地があるので、北西や北からの塩分は平野部を通して観測地点に飛来する。O, A 地点は北西側に 150m 程度の山地があるので、塩分はこの山地を越えて飛来する。また、K 地点は山間部にあり、北に 900m 程度の山があり、周辺は 300m 程度の山で囲まれた環境にあり、海からの塩分は河川に沿って飛来する。

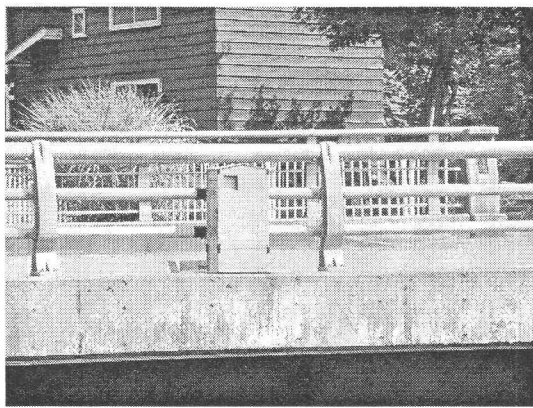
写真-3 飛来塩分捕集箱

飛来塩分調査は、図-8 のような 6 地点に設置した、この内 O 地点は著者らの所属する大学内の屋上に設置し、他の 5 地点は、耐候性鋼橋の高欄外側に、写真-3 のように設置し、タンク内に捕集した飛来塩分を含んだ雨水は、一ヶ月毎に回収を行った。

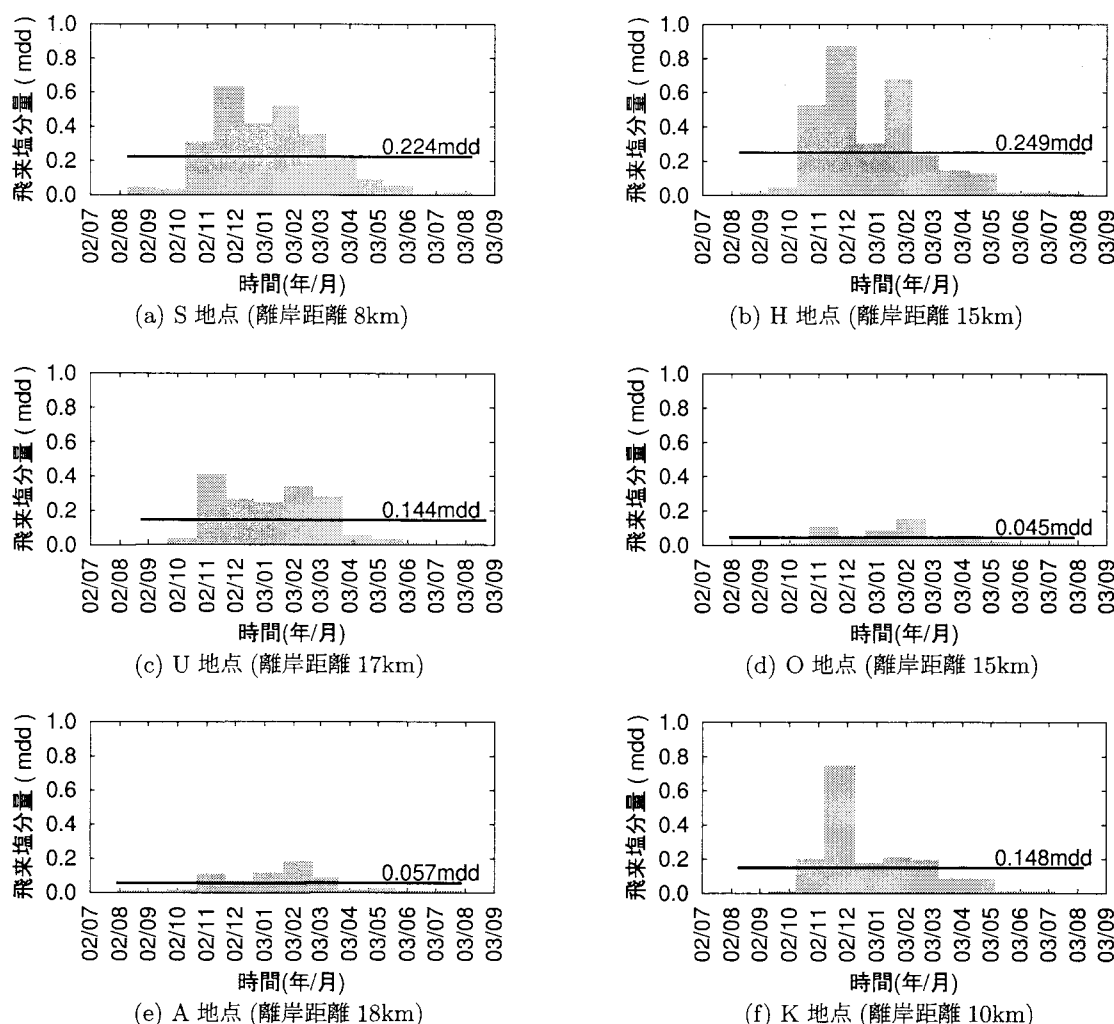
図-9 飛来塩分量

図-9 は、6 地点での一ヶ月毎に回収した飛来塩分量の変化を表している。また、図中の実線は、一年間の平均を表している。これらより飛来塩分は、北西からの季節風の吹き始める 10 月過ぎから急激に増え始めていることが分かる。ところで、冬季間でのその値には月ごとに大きな変動があることから、短期間および局所的な風向きや風速の影響を大きく受けていることを表しているものと思われる。短期間や局所的な風向きや風速には再現性はないことから、月毎の飛来塩分の変動は年によって異なっていると考えられ、年平均飛来塩分量を正確に知る必要がある場合には、複数年の継続的な観測の必要性を示唆しているものと思われる。

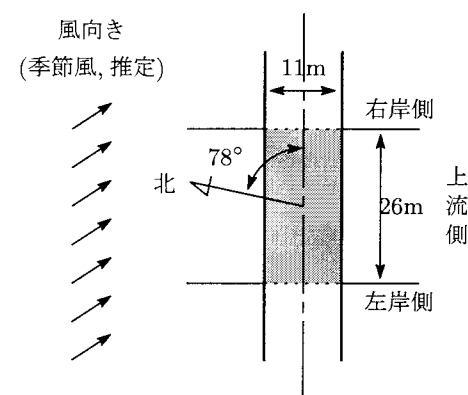
図-11 S 橋梁の橋軸方向と風向き

この表より、桁番号 1 の上流側と桁番号 10 の下流側のウェブ下部、下フランジ上面の値は、他の面や他の部位に比べて付着塩分量が少なく、雨水による洗い流しの影響が現われているものと思われる。また、桁内面では桁上部に比べて下部の付着塩分量が多いことから、塩分を含んだ風の廻り込み具合や、結露による洗い流しの影響によるものと思われる。ところで、桁内面の下流側の付着塩分量が上流側に比べて多いこと、右岸側の付着塩分量が左岸側に比べて多いことから、冬季の季節風が下流側左岸側から吹いていることによる影響が現われているものと思われる。したがって、付着塩分は、雨水や結露による洗い流しの他に、風の廻り込み具合、季節風の風向きとの関係により、多量に付着する部位が異なっているものと考えられる。今回の調査では、鋼表面の雨水や結露による濡れ具合、風の廻り込みなどを定量的に確認していないため、今後、観測に基づくこれらの確認が必要である。

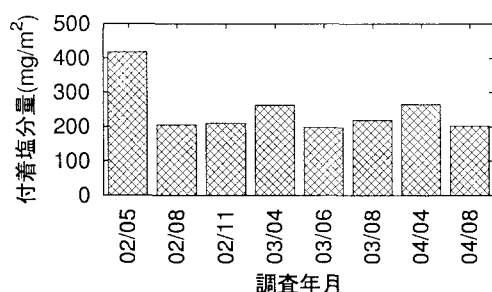
(a) S 橋梁 (1994 年建設, 表面処理, 離岸距離 8km)

図-10(a) より、S 橋梁の付着塩分量は、梅雨明けや降雪前に比べて春に多くなっている状況が読み取れる。しかし、2002 年春の付着塩分が他の年に比べて非常に大きくなっているのは、右岸側の付着塩分が他の時期の観測値に比べて多く、左岸側の 2 倍程度の値になっているためであるが、なぜ、2002 年春の観測値だけ、そのような結果になったのか不明である。しかし、これ以外の 7 回の計測結果をみると建設後の年数が経過

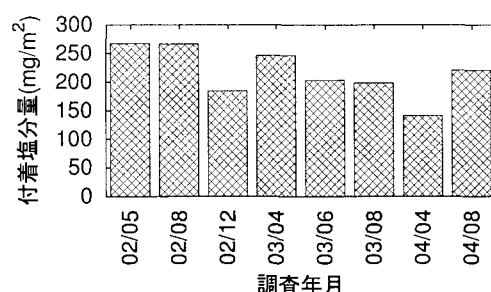
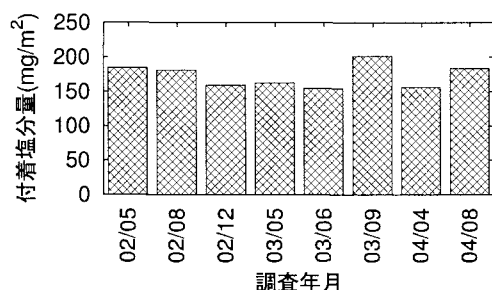
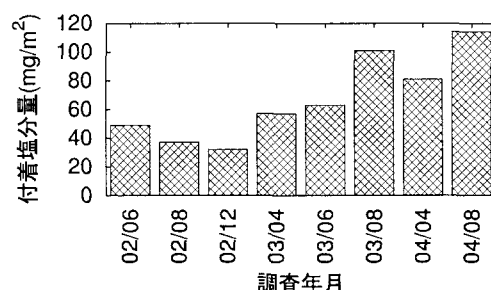
図-10 付着塩分の経年変化

しても付着塩分は累積していないように見られる。数値に多少のばらつきがあるが、U 橋梁や K 橋梁からこのような傾向が見られることから、付着塩分量は季節毎の多少の変動はあるが、蓄積していないことを表している。ただし、A 橋梁については、時間の経過とともに付着塩分量が増加傾向にある。これは、おそらく、建設後の経過年数が少ないためと考えられる。

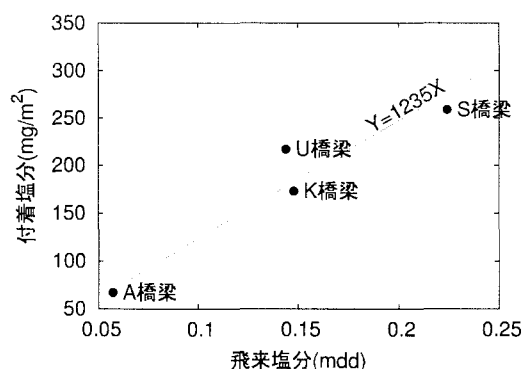
図-12 飛来塩分と付着塩分の関係

付着塩分の調査結果より、橋梁全体の平均付着塩分量は、季節による多少の変動は見られるが、その値は累積していないように思われるので、平均付着塩分量と飛来塩分量には関連性があるように類推される。そこで、図-10の各橋梁の8回の計測結果の平均を求め、その地点の飛来塩分との関係を図-12に示す。図中には原点を通る最小二乗近似による直線も含めている。この図より飛来塩分量と付着塩分量には線形関係が成立していることが分かる。これは、飛来塩分調査を行わなくても既設の橋梁の付着塩分を調べることで、飛来塩分を推定できる可能性を示唆している。
