## 既設鋼鉄道リベット桁の疲労に関する実験的検討

Experimental Study on Fatigue of Steel Railway Riveted Girders

杉本一朗\*, 小林裕介\*, 市川篤司\*\*

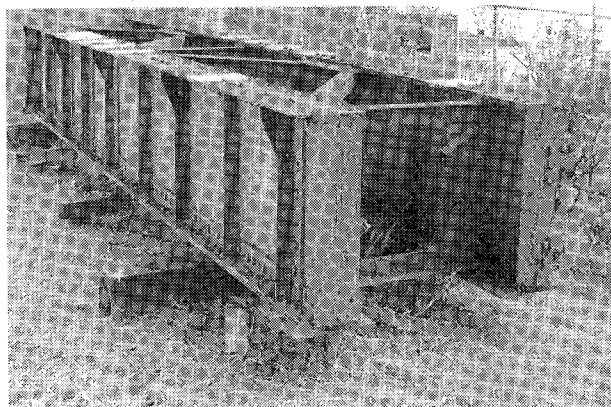
写真-1 試験体 (試験体 A)

リベット桁は現在製作されていないが、実橋における腐食状況を再現することも困難である。そこで本研究では長年共用下にあった実橋梁を試験体に用いることとした。写真-1 に試験体 A を示す。試験体 A は 1904 年に架設された上路リベット桁で海岸から近い箇所に架けられており、試験体 B, C は 1912 年に架設された上路リベット桁で都市内に架けられていた桁である。試験体の概要を表-1 に示す。

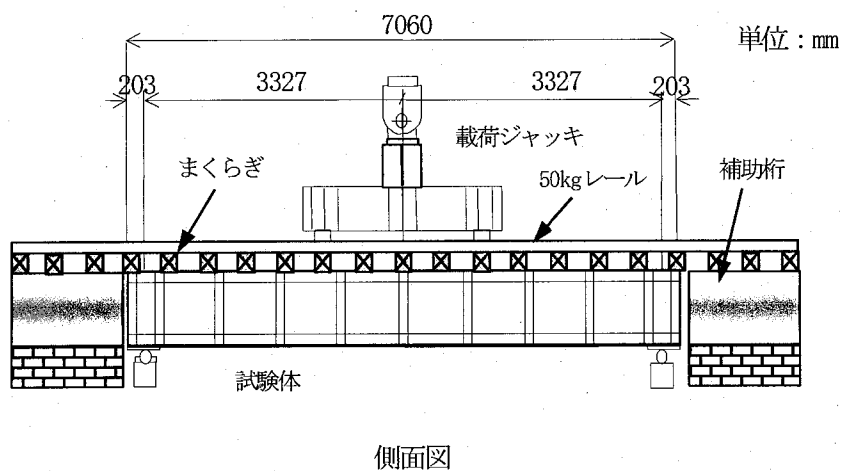
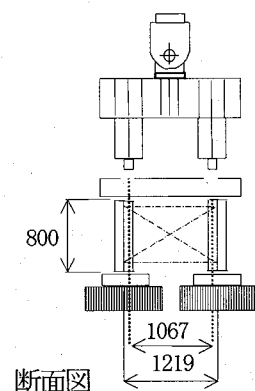
図-2 試験体および載荷治具

はじめに、試験体Aの静的載荷試験<sup>12)</sup>について述べる。試験体寸法、載荷方法は図-2に示すとおりである。古い鋼鉄道橋では橋まくらぎ方式が採用されており、支間の短い単純桁では軌道の剛性の影響が考えられる。このため試験体Aでは、載荷梁を直接試験桁の上に置くのではなく、試験桁の上に枕木と発生レール（不用となったレール）を敷設することとし、軌道部材の剛性を考慮した静的載荷試験を行った。この時、桁端部でレールが桁と一緒に挙動すると、実際にはレールが連続しているため軌道により桁を抑える効果が十分に再現できていないことが考えられる。そこで、図-2の桁端部の両側に示すような橋台背面を模擬した補助桁（サイドビーム）を設け、軌道をこのサイドビームまで伸ばして、軌道による拘束効果を考慮して試験を行った。この軌道部材の剛性に寄与する割合は支間の短い単純桁において大きい、単純桁は短くても5m程度が一般的であることを考慮して、今回、支間が7mの桁で代表させて検討した。載荷状況を写真-3に示す。

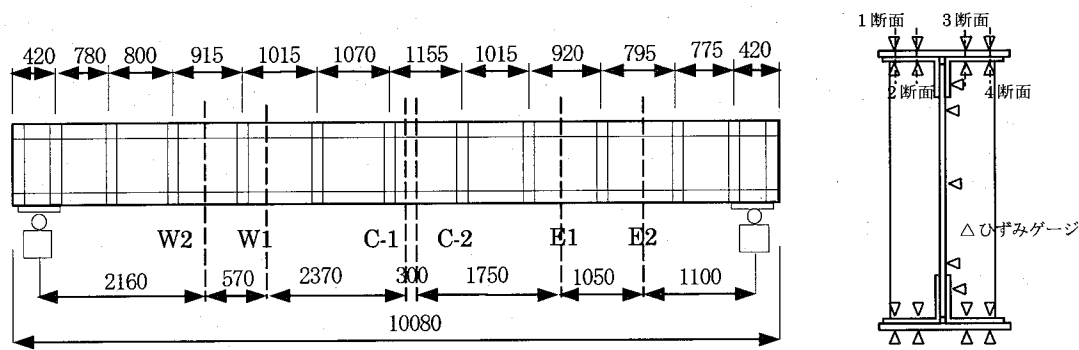
図-3 測定位置 (側面図および断面図)

静的載荷時のひずみ測定位置を図-3に示す。図-3の測定断面位置で得られたひずみの分布図を図-4に示す。ひずみ分布は一般には三角形分布を示すものと考えられるが、腹板ではひずみ分布が線形となるものの、上下フランジでは測定断面によってひずみの値が増加したり減少したりばらつく結果となった。この傾向は試験体Aにおいても同様であった。これはリベットの接合方法（支圧方式）によるものと考えられ、見かけ上は一体であるが、支圧接合による影響が現れて部分的に応力の発生状況が異なるためであると考えられる。今回の検討では各断面3~4箇所の測定データの平均値を持って公称応力として整理したが、今後、公称応力の定め方に関しては十分に留意する必要がある。リベット回りの応力分布に関しては、小型試験体を用いた引張試験をはじめとして、再度詳細な検討を実施中である。

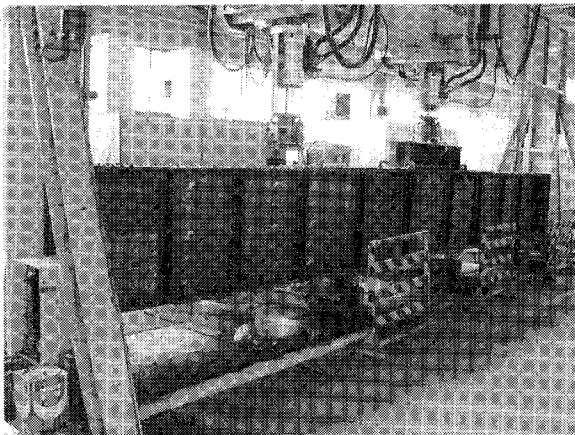
写真-4 荷重状況 (試験体B)

現場溶接が何も取り付けしていない場合、リベット桁の限界がどこにあるのかを明らかにするために、試験体Bでは溶接付加物を取り付けずに疲労試験<sup>13)</sup>を行うこととした。載荷方法は試験体Aの時と同様である。試験体Bでは支間が約10m、桁高さが1.1mあり、試験体Aよりも剛性が高い、試験機の載荷能力を考慮して部材が降伏しないレベルとして下フランジで100MPaを目標に20kNから1000kNにて載荷した。試験体載荷状況を写真-4に示す。

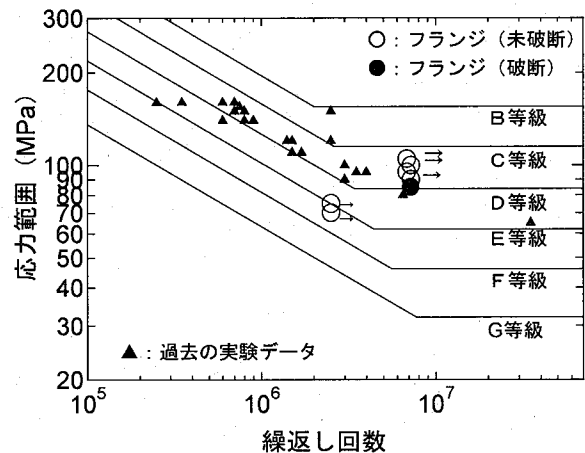
図-5 疲労試験結果 (溶接付加物のない場合)

疲労試験の結果、試験体 B では写真-5(a),(b)に示すように 600 万回時に、カバープレートの端部において下フランジの板厚が変化する箇所の下フランジのリベット孔から疲労き裂が発生した。この疲労き裂の起点を調べるために断面を採取し破面を調査した結果 (写真-5(c))、疲労き裂は下フランジのリベット孔から発生していたことが明らかとなった。これは、これまでの他の研究<sup>67,8)</sup>と同じ傾向を示すものであった。試験結果を図-5に示す。図には試験体 A の試験結果とこれまでのリベット桁の試験結果<sup>56)</sup>も併せて図示する。

現行の鋼鉄道橋設計標準<sup>14)</sup>ではリベット孔に対する疲労強度等級は C 等級とされているが、やや下回る結果となった。また、他の試験データと比較すると、全体的に傾きが  $m=3$  よりも緩やかであることが読み取れる。この傾向は Fisher<sup>10)</sup>らが実施した実験結果とも類似している。傾き  $m=3$  は溶接ディテールを基本とした区分の中で定められたものであり、今後、データを蓄積してリベット桁の限界がどのレベルであるかを議論することも重要であると考えられる。なお、図-5 は過去の荷重履歴を考慮していないため、実際には荷重履歴を考慮した状態で議論する必要がある。列車通過時の支間中央部の下フランジでの発生応力を 20~30MPa 程度と想定し、これまでの列車通過通過本数を概算で仮定すると、今回の試験応力レベルでは 400 万回~500 万回の繰返し回数に想定する、これより、現

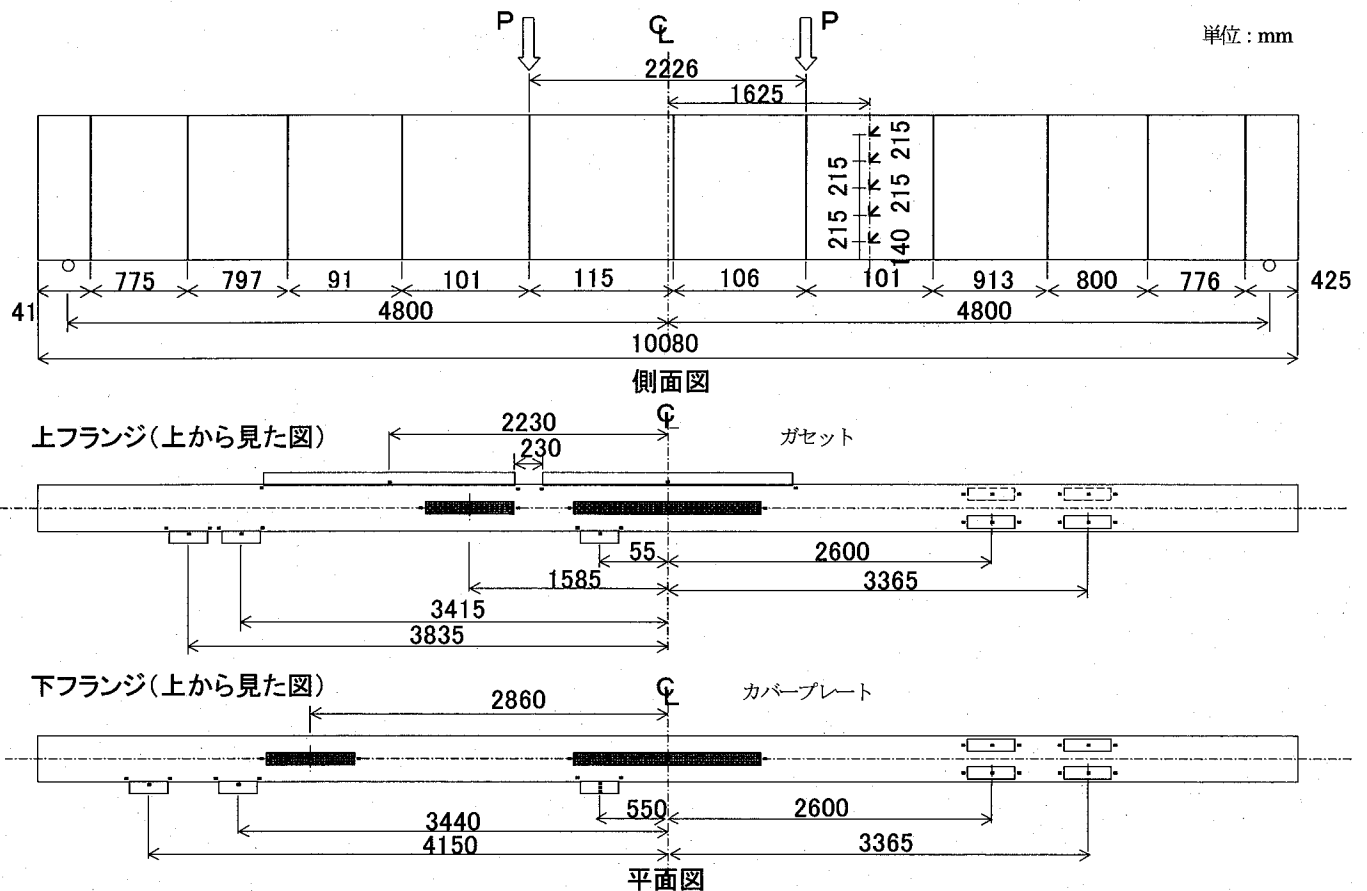
図-7 試験体および現場溶接付加状況 (試験体 C)

これまで実際の鋼鉄道橋では、補修のためカバープレートやガセット、枕木受け用のガセット等が現場溶接にて多数取り付けられており、疲労に対して弱点となることが想定される。現場溶接は昭和 20 年代～昭和 30 年代頃にかけて輸送力増強の一環としてフランジに全面的に溶接補強が行われたのをはじめとして、現場での作業が容易なため様々な箇所で用いられている。新設構造物では厳しい管理のもと工場と同程度の品質を確保するために数多くの配慮が行われているが、これまで現場溶接が具体的にどのような仕様で行われてきたかは十分明らかにされていない。このため、ここでは現場で簡易に溶接した場合を想定して、手溶接、上向き姿勢等の条件を仮定して、付加物を設置した。図-7 に試験体 C における溶接付加物の取り付け状況を示す。荷重方法は試験体 B の時と同様であり、下フランジで 100MPa を目標に 20kN～1000kN にて荷重<sup>15)</sup>した。

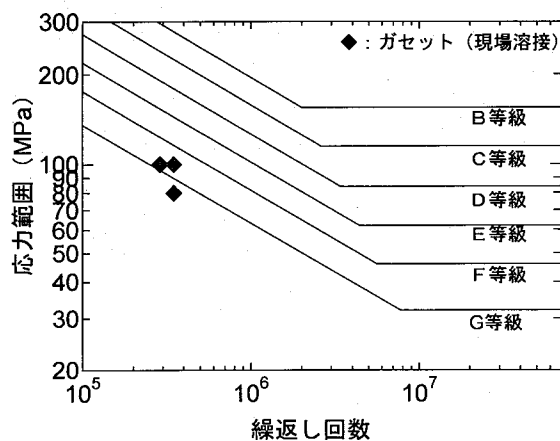
図-9 疲労試験結果 (ガセット溶接部)

発生しており、現場溶接が無い桁の場合とき裂の発生状況が異なる。図-9,10 にはガセット溶接部とカバープレート溶接部から発生した疲労試験結果を示す。ガセット溶接部からの疲労き裂とカバープレートからの疲労き裂はいずれも下フランジリベット部からの疲労き裂と比較すると相対的に疲労強度が低いことが明らかである。溶接付加物からの疲労き裂の発生が早いのは応力集中や残留応力の影響を受けているためと考えられる。
