# 鋼製橋脚横梁支点直下ダイアフラムの疲労損傷に対する補修・補強検討

Examination of retrofitting methods for fatigue damages in diaphragm details inside steel pier beam under bridge girder support

穴見健吾\*, 溝江慶久\*\*, 八木貴之\*\*, 梶原 仁\*\*\*

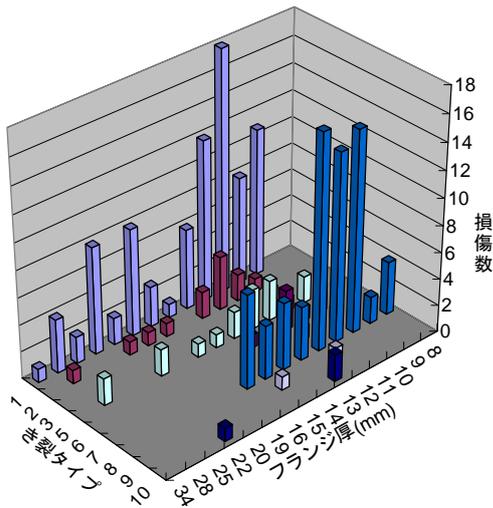
図-2 き裂タイプと上フランジ厚の関係

事前に行われた疲労き裂に関する分析結果<sup>1), 2)</sup>によれば以下の点が報告されている。き裂が発生している横梁の多くは上部構造の架け違い部（横梁断面に2つの支承部が存在）である。また、き裂は沓座ベース端で多く発生し、沓座直下でのき裂発生は少ない。さらに、上フランジの補剛縦リブ本数によって、沓座ベース端とダイアフラム-縦リブ交差部の位置関係が変わるため、発生するき裂タイプが異なる。また、図-2に示すように、上フランジ厚が19mm以上になるとタイプ8き裂の発生例は

図-2からわかるように、タイプ8き裂も実橋脚において数多く確認されているき裂タイプである。このタイプのき裂は沓座ベース端直下の上フランジとダイアフラムの溶接ルート部から発生している。解析から得られた溶接ルート部の鉛直方向応力分布を図-10に示す。LC1载荷ならびにLC2载荷において、応力は沓座ベース端直下に集中している。タイプ8き裂が沓座ベース端直下を起点としているのはこの大きな応力集中のためである。

上フランジ厚をパラメータとして実施したFEM解析の結果を図-11に示す。これより、沓座ベース端直下の応力集中は、いずれの载荷ケースにおいても、板厚が大きいほど小さくなっていることがわかる。図-2で本き裂タイプの発生が板厚の小さい場合に集中しているのは、このことに起因しているためと考えられる。

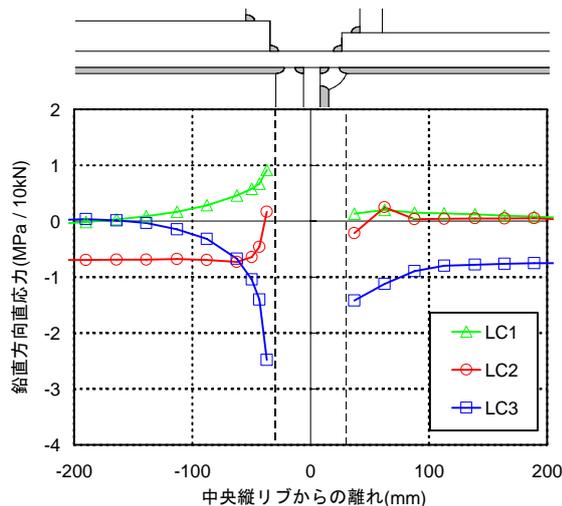
図-7 中央リブ付近の溶接止端応力

スリット側まわし溶接止端から発生するタイプ1き裂は図-2 に示したように、実橋脚において最も多く確認されているき裂である。図-7 に解析から得られたダイアフラムの溶接止端における鉛直方向応力分布を示す。また、図-8 に LC2, LC3 荷重時の中央リブまわりの変形図を示す。スリット側の沓座直上に荷重される LC2 荷重時には、一様な圧縮応力が作用しているが、こぼ面に近づくにつれ急激に減少している。また、図-8(a) に示すように、LC2 荷重時には、上フランジ下面とスリットこぼ面のなす角は大きく、開口部が開く変形となっている。こぼ面近傍で応力が急激に減少しているのは、この局所的な変形によって生じる引張応力と沓座から伝達される鉛直力によって生じる圧縮応力が相殺されるためと考えられる。一方、図-8(b) に示すように、LC3 荷重時には、開口部が閉じる変形となっており、この局所変形によって、スリットこぼ面近傍で大きな圧縮応力が発生している。このように、タイプ1き裂発生点に作用する応力は、沓座から伝達される鉛直力とスリット部の局所的な変形に起因すると考えられる。

図-7に示したとおり、スカラップ側ダイアフラムにおけるまわし溶接止端部から離れた位置の鉛直方向応力は、スリット側とほぼ同様となっている。ただし、本解析がタイプ1き裂を対象としたモデルであり、要素寸法が異なるために応力値を直接比較することはできないが、スカラップ側ではダイアフラムと縦リブが連結されているために、反対側の沓座載荷 (LC2載荷) 時の沓座の相対変位に起因した局部応力の発生範囲はそれほど大きくない。また、直上の沓座載荷 (LC3載荷) 時には、スリット側で見られたこば面近傍での応力低下が見られず、こば面近傍で圧縮応力が増大している。図-6の主応力分布を見てみると、LC2載荷時とLC3載荷時では主応力の正負が交番していることがわかる。

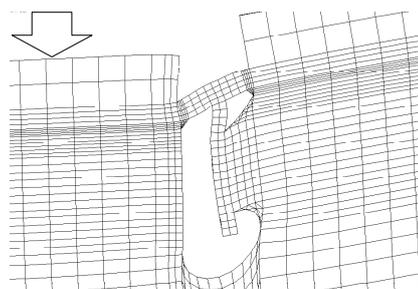
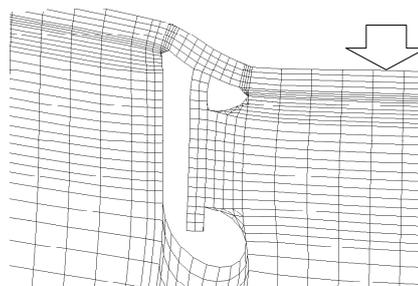
図-8 中央リブ付近の変形図

図-1に示したように、タイプ5き裂はスリット下方のR部から発生し、上フランジの方向に伝播する。図-8の変形図に着目すると、スリットR部が変形する方向はLC2載荷時とLC3載荷時とは反対であり、図-6に示すように、作用応力も正負が交番し、非常に大きな範囲の繰返し応力が作用している。

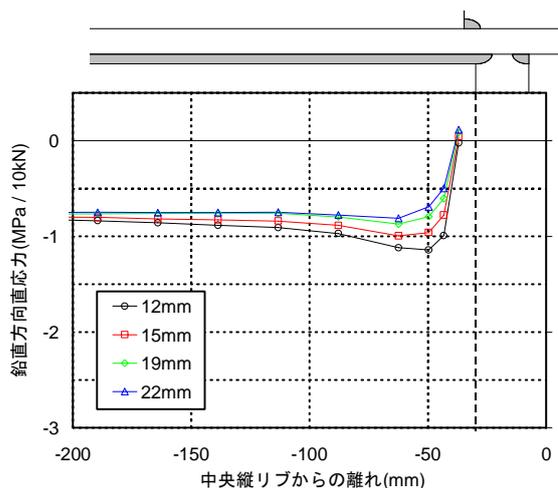
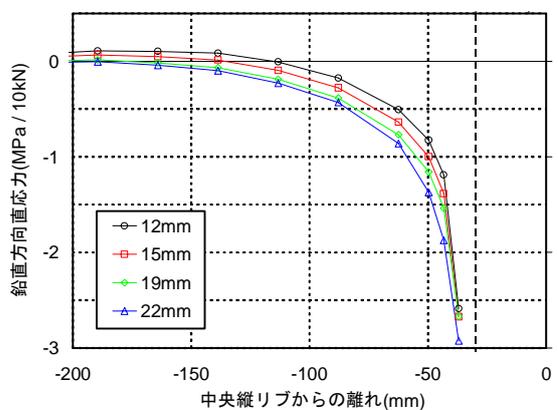
図-9 タイプ1き裂発生点付近の溶接止端応力に及ぼす上フランジ厚の影響

上フランジ厚をパラメータとして実施した FEM 解析の結果を図-9 に示す。スリットこば面近傍の応力は、フランジ厚が大きいくほど、LC2 載荷時には小さく、LC3 載荷時には大きくなっている。すなわち、フランジ厚の増加は必ずしも有利には働かず、特に止端部からのき裂発生に大きな影響を与える LC3 載荷においては、本検討の範囲内であるが、板厚増加により応力値が若干増加している。実橋脚におけるタイプ1き裂の発生点とフランジ厚との関係についての詳細調査は今後の課題とするが、この傾向は、図-2 に示したように、実橋脚で本き裂タイプが板厚に関係なく生じていることと一致している<sup>3)</sup>。

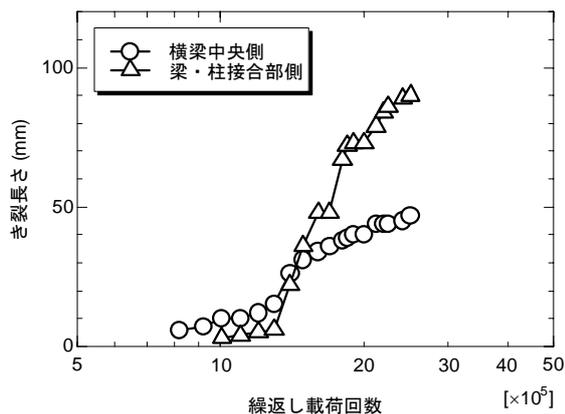
図-12 タイプ1き裂のき裂長さと繰返し载荷回数との関係

繰返し载荷回数が80万回に到達した時点で、ダイアフラム側のまわし溶接止端部を起点とするき裂が観察された。このき裂は、溶接部を上フランジに向かって進展した。図-12に示すように、ダイアフラム表裏面とも、130万回付近でき裂進展速度が急激に大きくなっている。これは、写真-1, 写真-2に示したように、溶接ルート部から発生したき裂がビード表面まで進展したためである。まわし溶接止端部から発生したき裂は、このルートき裂と合体（横梁中央側）もしくはルートき裂の背面となって停止した（梁・柱接合側）。ルートき裂は溶接部に沿って進展を続けたが、試験を中断した250万回の繰返し载荷では上フランジに達することはなかった。

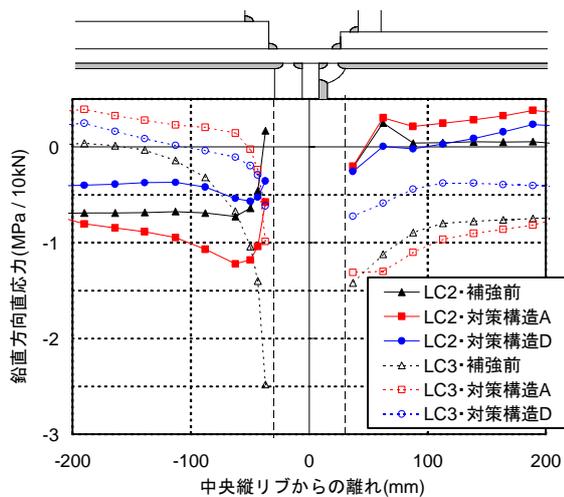
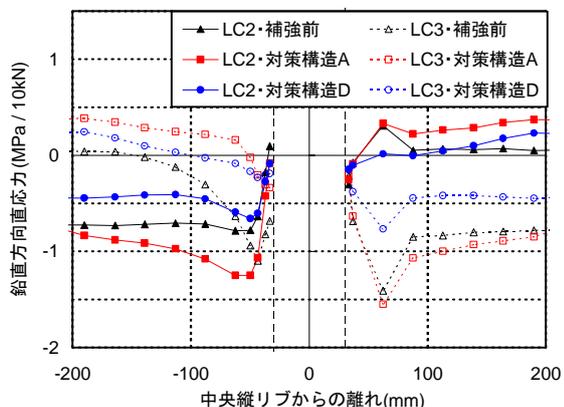
図-18 対策構造 A, D の適用による鉛直方向応力の変化

ら、図-18(b)に示すように、タイプ1き裂のもう一方の起点である溶接ルート部の応力は、対策構造Aの適用によって増大する傾向がある。そのため、次のステップとして、対策構造Aと対策構造Bを同時に適用することを考えた。図-19の解析モデルは、ダイアフラムと上フランジ、縦リブを一部材で連結する構造（対策構造D）を示している。図-18から、対策構造Dを適用することによって、

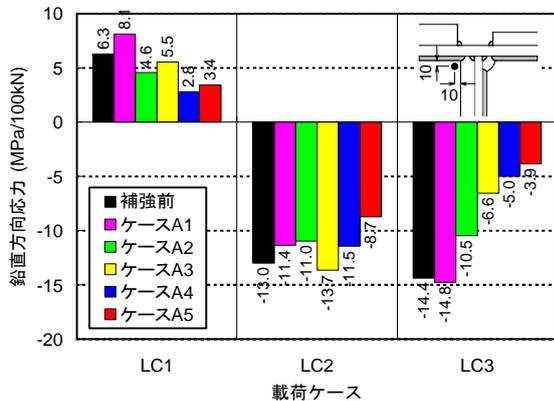
図-19 健全ダイアフラムの静的荷試験結果

静的荷重試験により確認されたタイプ1き裂発生点近傍における鉛直方向応力の変化を図-19に示す. 上述の対策構造Bに類似したケースA1を適用した場合の応力低減はわずかであるが, これは, 当板部材と上フランジとのボルト接合位置がダイアフラムから離れた沓座ベースの外側であったために, 確実な密着が得られなかったことに起因しているものと推測される. また, 上述の対策構造Aに類似したケースA3を適用した場合には, LC3荷重時において明確な応力低減が確認されたが, LC2荷重時の応力低減は無かった. さらに, 対策構造Dに類似したケースA2を適用した場合には, すべての荷重ケースで応力の低減を確認することができた. 特に大きな応力低減効果を発揮したのは, 充填材の適用やリフトアップ施工の実施により, 当板部材と上フランジとの密着性を高めたケースA4とA5であった.

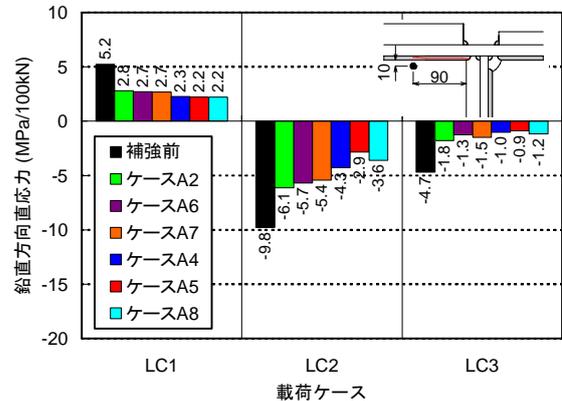
図-20 損傷ダイアフラムの静的荷試験結果

静的荷重試験により確認されたき裂先端近傍における鉛直方向応力の変化を図-20に示す. いずれのケースにおいても50%程度の応力低減が認められるが, 充填材を適

用したケースA4, A5, A8の低減効果が特に高い。また、その中でも、写真-6に示したように、ダイアフラム近傍でリフトアップ施工を実施し、上フランジとのボルト接合を実施しないケースA5が最も優れた低減効果を示した。これは試験体と当板部材の直角度が異なったために、沓座ベースの外側における上フランジとのボルト締付けが、ダイアフラム近傍でのリフトアップ効果を減少させるように作用し、当板部材と上フランジとの密着度が低下したことに起因すると推測される。

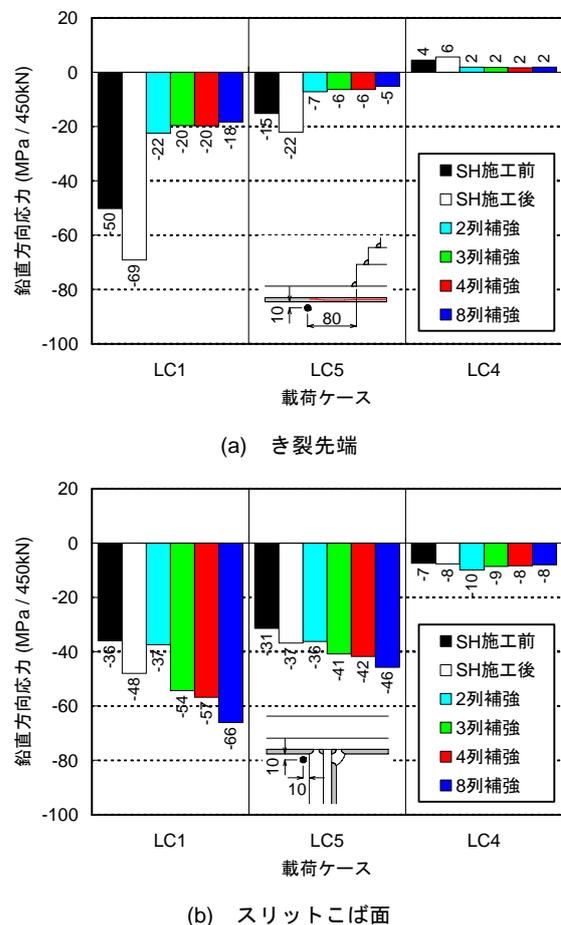
図-22 ボルト列数をパラメータとした静的荷重試験結果

ボルト列数をパラメータとして実施した補強効果確認のための静的荷重試験結果を図-22に示す。ここでは疲労試験の荷重パターンであるLC1, LC5およびLC4の荷重ケースで静的荷重試験を行った。図-22(a)はき裂先端、図-22(b)は隣接するスリットこば面での計測結果であり、いずれも鉛直方向応力(表裏面の膜応力)を示している。これより、き裂先端における作用応力は、ボルト列数が多いほど若干小さくなる傾向にあることがわかる。また、スリットこば面における作用応力は、ボルト列数が多いほど増大する傾向にあった。これは、当板部材の設置範囲が広いほど、部材が設置されている範囲のダイアフラムが変形しにくくなり、スリット開口部の変形がより上フランジダイアフラム接合部に集中するためであると考えられる。

以上の結果から、設置するボルト列数は2列程度(部材長さとしては200mm程度)で良いと考えられたが、本試験条件から推測される作用断面力を用いて継手計算を行った結果、必要ボルト列数は4列と算出された。そのため、スリットこば面における作用応力の増大が懸念されたが、写真-7に示すように、試験体に適用するボルト列数は4列とした。
