島根県における既設耐候性鋼橋梁の腐食実態

Investigation of corrosion condition for weathering steel bridges in Shimane

The authors conducted the field study of performance on the weathering steels in Shimane. This paper is reported the results of our investigation into the corrosion condition from the point of view rust development.

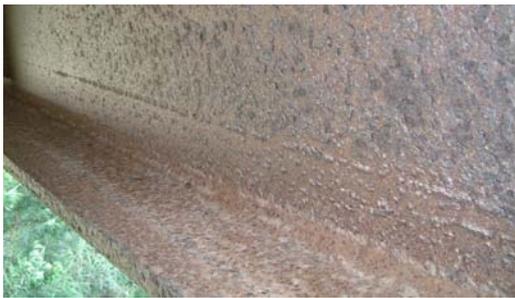
写真-8 L橋

島根県中部に位置する K, L 橋は海岸線に近接 (それぞれ 0.9km, 1.3km) しており, 竣工後それぞれ 20 年, 27 年が経っている. これらの橋梁は調査橋梁のうちで最も表面状態が悪い (写真-7, 8). 両橋からは高い塩化物イオンが検出され, K 橋は 96.8~2110mg/m², L 橋では 195~2360mg/m²に達している. それぞれの低い側の数値は内側ウェブ面, 高い値は内側下フランジ上面の値である. 外桁外側ウェブ面はそれぞれ 14.7, 1.5 mg/m²である. K 橋の外側ウェブは被膜ははがれ落ちるまでにはいたっていないが, 内桁側ウェブはこぶ状のふくれが大きく (10~20mm, 写真-7(b)), ウェブ下方の被膜ははがれ落ち荒れた状態になっている. K, L 橋は強い塩分環境に曝され, 厳しい腐食環境にある. 要観察である評価 2 とした.

(b)下フランジ・横桁下面 (いたるところで被膜が落ちる)
