## A 橋タイプの鋼床版バルブリブと横リブ交差部の疲労挙動と損傷対策

Fatigue behaviour and countermeasure of intersection between bulb ribs and lateral rib  
of A bridge type orthotropic steel deck

山岡大輔\*, 坂野昌弘\*\*, 夏秋義広\*\*\*, 野中砂男\*\*\*\*, 中川圭正\*\*\*\*, 中村香澄\*\*\*\*

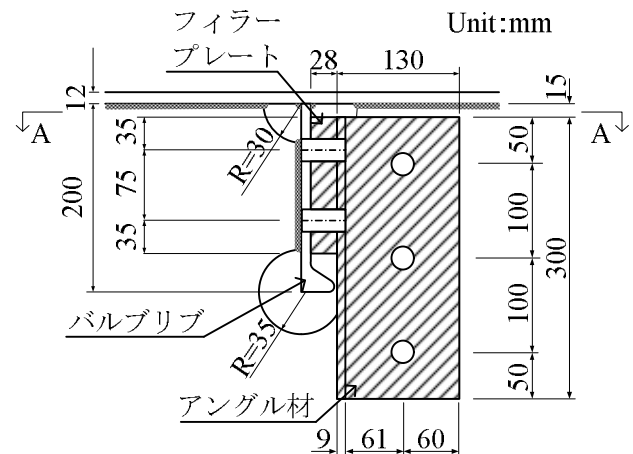
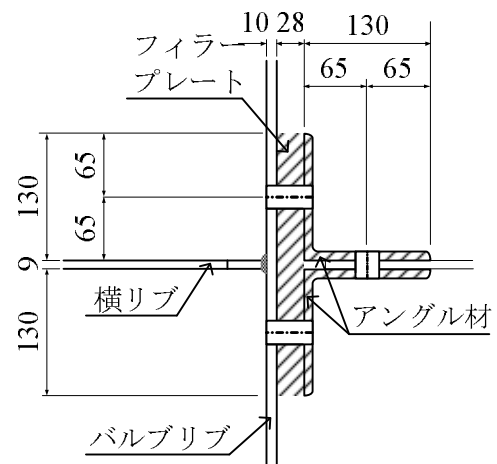
図-2 片側アングル補強を施したバルブリブと横リブの交差部詳細

示す。130mm×130mm×9mm のアングル材 2 本を横リブを挟んで、横リブのスリット部に取り付ける。アングル材は高力ボルトによって横リブウェブとバルブリブに接合されている。

文献 2), 5), 6)により、片側アングル補強によって両側アングル補強と同等以上の応力低減効果が確認されているので、本研究では片側アングル補強を採用し、疲労亀裂の発生を防ぐ予防保全対策と、発生した疲労亀裂の進展を防ぐ事後保全対策の両面から、補強効果を検討した。図-2 に片側アングル補強を施したバルブリブと横リブの交差部詳細を

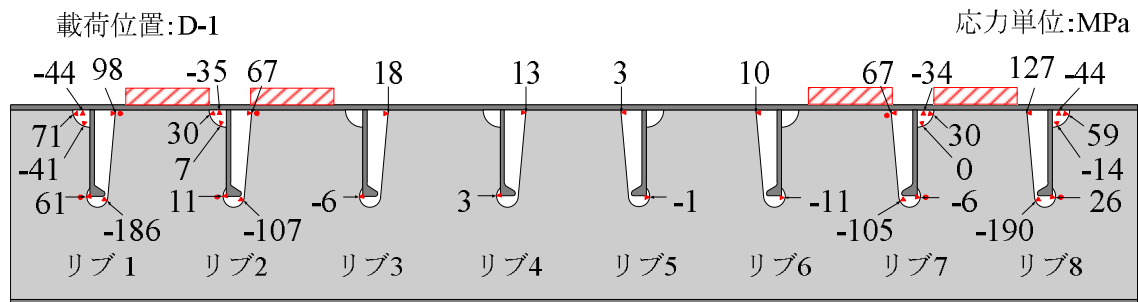
(a) 載荷位置 D-1, 補強前 (荷重  $P=200\text{kN}$ )

無補強状態の D-1 载荷（図-4 (a)）で、リブ 1 とリブ 8 の応力を比較すると、スリット上部⑥でリブ 1 の 98MPa に対して、リブ 8 は 127MPa であり、スリット下部④では、リブ 1 で 61MPa、リブ 8 で 26MPa であるが、スリット上下部で最も大きい引張応力が生じているリブ 8 に予防保全対策として片側アングル補強を行った。なお、構造ディテールも荷重条件も同様なリブ 1 とリブ 8 の実測応力が異なる理由

は、荷重位置や荷重、溶接形状などの微妙な違いと考えられる。また、スカーラップ部の応力はスリット上部⑥比べて小さく、実橋での疲労亀裂発生状況に対応している。

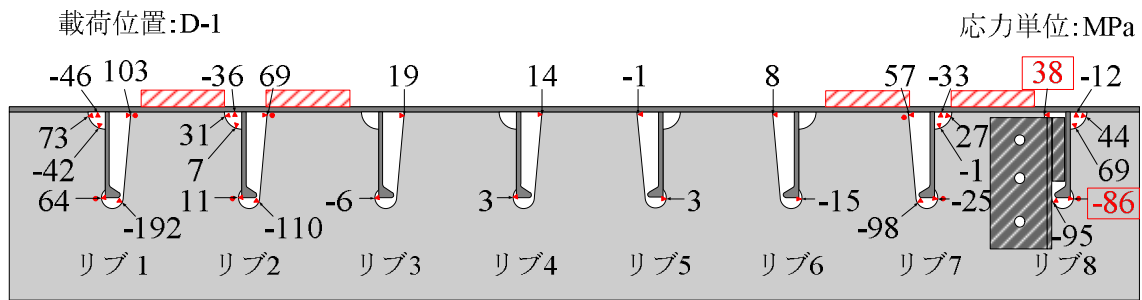
(b) 載荷位置 D-1, リブ 8 に補強後 (荷重  $P=200\text{kN}$ )

リブ 8 補強後の D-1 荷重 (図-4 (b)) では、補強したリブ 8 のスリット上部⑥の応力は、補強前の  $127\text{MPa}$  から  $38\text{MPa}$  と  $1/3$  程度に著しく低減された。応力の絶対値が著しく低減された理由は、補強によってスリット開口部のせん断変形が拘束されたためと考えられる。スリット下部④の応力は、補強前の引張応力 ( $26\text{MPa}$ ) から圧縮応力 ( $-86\text{MPa}$ ) に変化した。絶対値は大きくなっているが、それでもリブ 1 の  $-192\text{MPa}$  の半分以下であり、特に問題となる大きさではないと考えられる。また、圧縮応力に変化した理由は、荷重が直下の横リブウェブからアングル材を通してバルブリブに伝達され、スリット下部の応力状態が直上荷重の場合に近くなったためと考えられる。その他のリブ 1 ～ 7 の応力はほとんど変化していない。

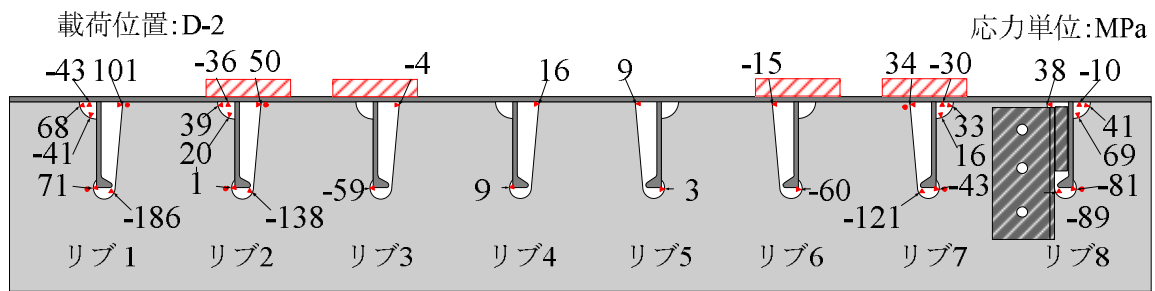
(c) 載荷位置 D-2, リブ 8 に補強後 (荷重  $P=200\text{kN}$ )

D-2 荷重 (図-4 (c)) でも、スリット上下部の応力はリブ 1 が最も大きく、D-1 荷重とほぼ同程度である。D-3 ～ D-5 荷重 (図-4 (d) ～ (f)) では、リブ 2 とリブ 7 のスリット上下部で、最も大きな引張応力が生じている。

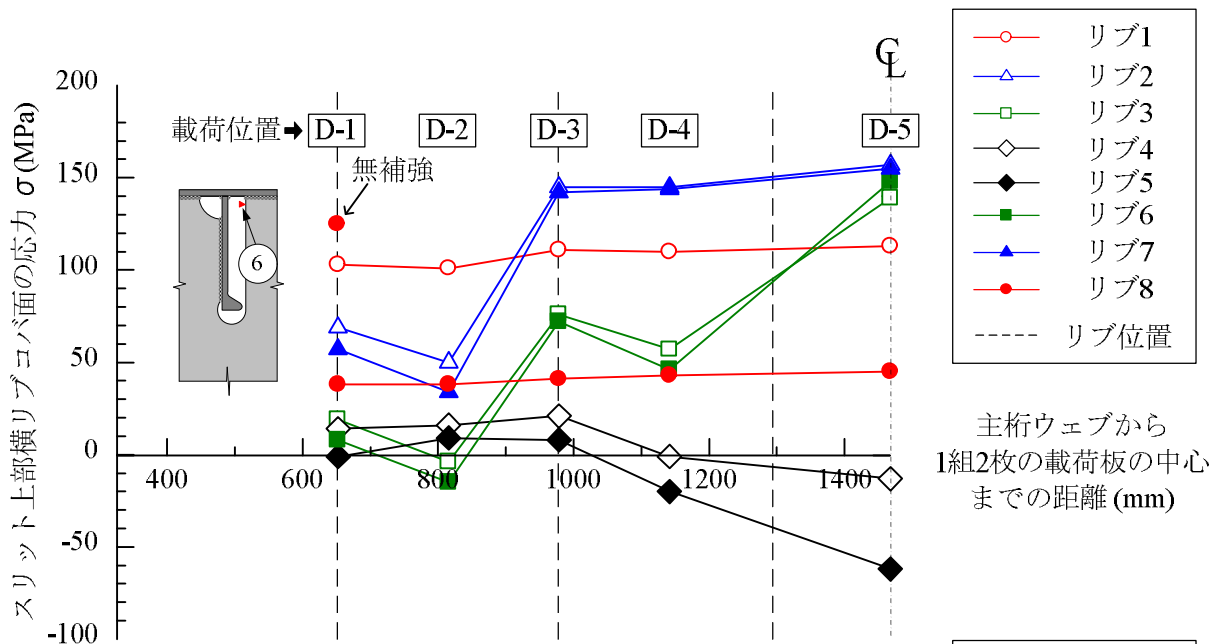
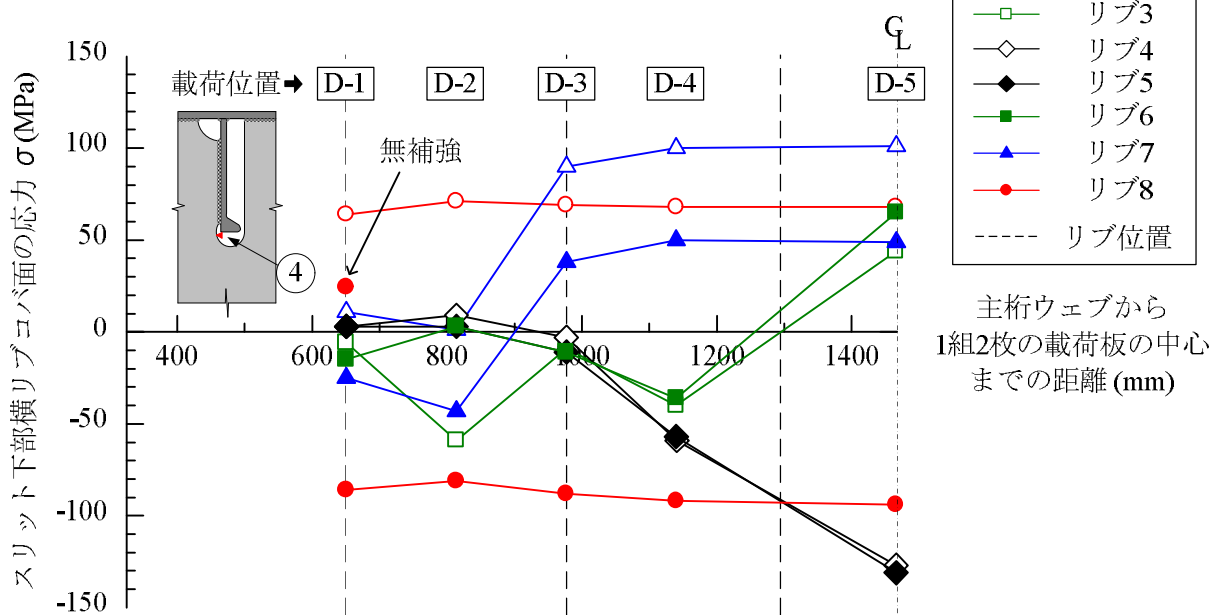
図-5 荷重位置と横リブスリット上下部コバ面の応力の関係

図-5 に荷重位置と横リブスリット上下部の応力の関係を示す。スリット上部に関しては、リブ 1 と 8 では荷重位置によらずほぼ一定の引張応力が発生し、リブ 8 では片側アングル補強後、応力は大きく低減されている。リブ 2 と 7 でも荷重位置が D-3 ～ 5 ではほぼ一定の引張応力が発生している。リブ 3 と 6 については、荷重位置 D-5 の時に、リブ 1, 2, 7 と同程度の引張応力が発生している。

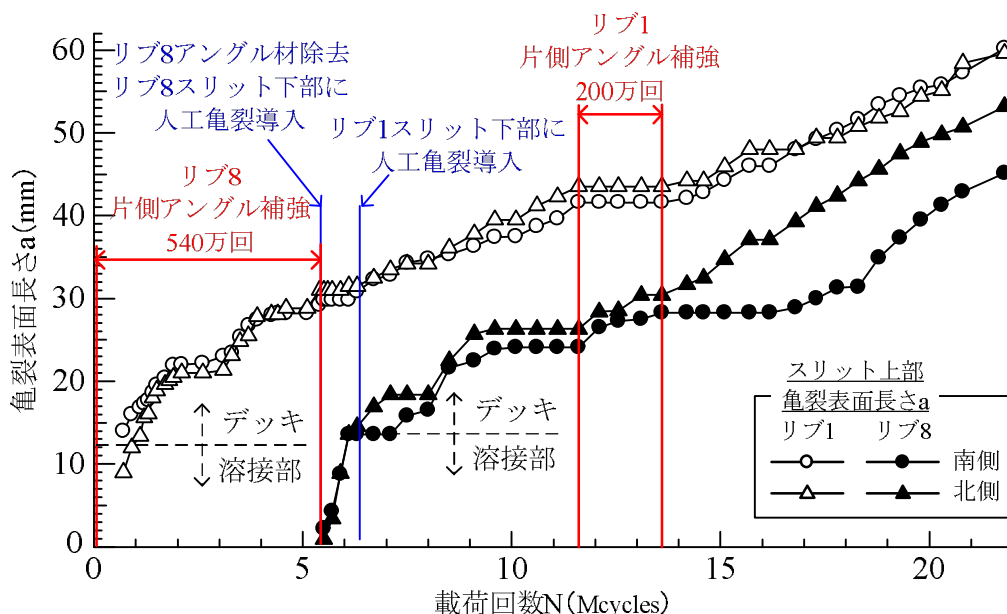
図-7 疲労亀裂の表面長さと载荷回数N(Mcycles)の関係

図-7によれば、デッキプレート進展後の疲労亀裂の進展は、溶接部からデッキプレートに進展するまでに比べて遅くなっている。傾き（進展速度）と比較すると、デッキプレート進展後は、進展前の1/4程度に減速している。

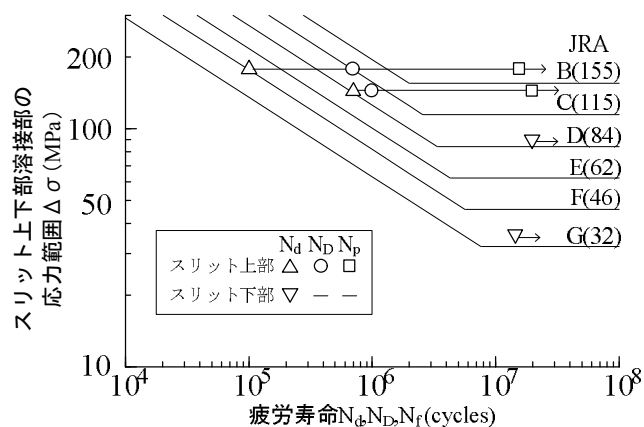
図-8 スリット上下部溶接部の応力範囲と  
疲労寿命  $N_d$ ,  $N_D$ ,  $N_p$

表-3 と図-8 にスリット上下部溶接部④または⑥で実測された応力範囲と疲労寿命  $N_d$ ,  $N_D$ ,  $N_p$  を示す. 疲労寿命  $N_d$  は疲労亀裂発見時の応力繰返し数を,  $N_D$  は疲労亀裂がデッキプレートへ進展した時の応力繰返し数を,  $N_p$  は疲労亀裂がデッキプレートを貫通した時の応力繰返し数を表す. なお, スリット上下部溶接部の④と⑥の応力は公称応力ではないので, ホットスポット応力による疲労寿命評価<sup>10)</sup>にならって, スリット上下部溶接部の疲労強度等級の評価を試みた. これにより, 実働応力と強度等級による寿命推定が可能となる.

寿命  $N_d$  で評価すると F 等級, デッキプレートへの進展寿命  $N_D$  で評価すると, D 等級程度である. さらに, デッキプレート貫通寿命  $N_p$  で評価すると C 等級以上となる. また, スリット下部溶接部は, 疲労亀裂発見寿命  $N_d$  で評価すると D 等級以上となる.
