# 論文 バイナイトレールにおける白色層起因 シェリングの予防削正に関する検討

## INVESTIGATION ON THE PREVENTIVE GRINDING METHOD FOR RAIL SQUATS CAUSED BY WHITE ETCHING LAYER ON BAINITIC RAIL

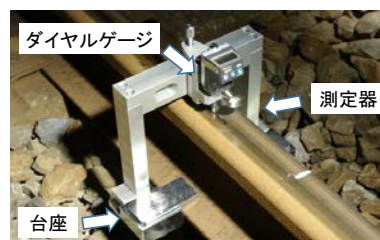
図-1 軸心位置削正量測定器の外観

削正パスパターンによる削正量を把握するため、軸心位置での削正量を測定した。図-1に軸心位置削正量測定器の外観を示す。なお、軸心位置削正量測定器における測定誤差の範囲は $\pm 0.01\text{mm}$ となっている。

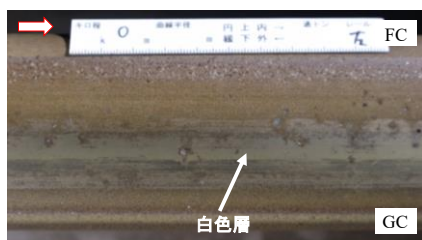
図-9 レール外観観察結果（削正前）

試験箇所②においては、削正前および削正パス毎外観観察を実施した。以下に外観写真を示す。

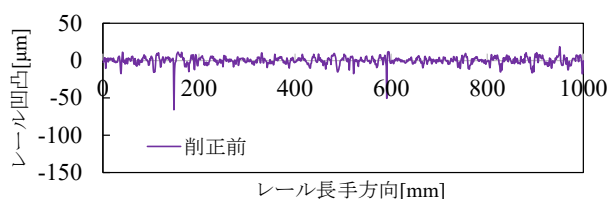
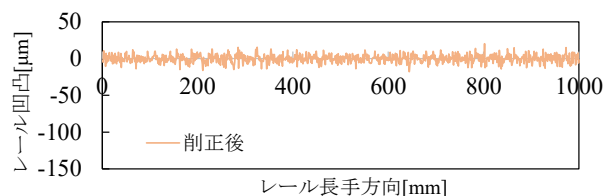
図-15 レール凹凸測定結果（左レール・試験箇所①）

試験箇所①での結果を図-15ならびに図-16に、試験箇所②での結果を図-17ならびに図-18に示す。レール頭頂面における断面方向の測定箇所は、削正前後ともCenterで測定した。なお、図-15から図-18は測定時に計測されるレールの長波長成分を除去した図を示す。

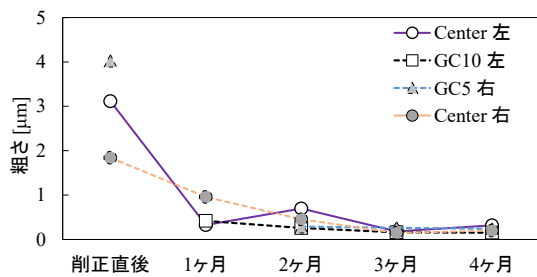
図-19 粗さ測定 (Ra) 結果 (試験箇所①)

試験箇所①における測定結果を図-19ならびに図-20に、試験箇所②における測定結果を図-21ならびに図-22に、RaとRzに分けて示す。なお測定箇所①については、削正直後の結果ならびに追跡調査での結果を、測定箇所②については、削正前後の結果を示す。ただし試験箇所①における左レール削正直後のGC10、右レール削正1ヶ月後のGC5は欠測となっている。

試験箇所①のレール頭頂面における測定位置は、左レールがCenterおよびGC10、右レールがCenterおよびGC5とした。GC10およびGC5については、追跡調査にて確認した照り面位置として測定している。

左右レールとも削正直後では、削正によってできた削正痕の影響により、RaならびにRzの値が高いことが確認できる。一方、その後の列車通過によって削正痕は摩滅することから、RaならびにRzの値も減少傾向にあることが確認できる。Raについては削正から2ヵ月後に、Rzについては削正から3ヵ月後に値が収束していた。
