# 講演概要 360度画像を用いた小断面レンガトンネルの維持管理手法の提案

鍋島 康之<sup>1</sup>

## PROPOSAL FOR MAINTENANCE OF BRICK TUNNELS BY USING 360 DEGREE PANORAMIC IMAGE

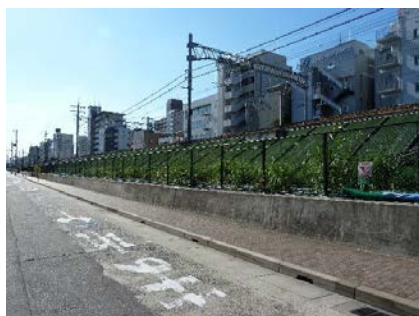
図-3 鉄道盛土の状況

大阪から神戸にかけての阪神地域には図-1に示すように阪急神戸線、JR神戸線、阪神電鉄本線の3つの鉄道がほぼ並行して走行している。大阪湾側から阪神、JR、阪急の線路があり、現地踏査の結果から各路線の鉄道構造物の構成には図-2に示すような特徴がみられる。阪神電鉄本線は一部で盛土・平面区間が見られるが、その大部分は高架化が進んでおり約82%が高架橋区間である。また、阪急神戸線においては平面を走っている区間が比較的多いのが特徴となっている。一方で、JR神戸線については、高架橋部分が無く、全長4.6kmの内、盛土区間が約72%となっている。図-3はJR神戸線の盛土区間の状況を示しており、比較的高い盛土が存在する。また、法面保護工として防草シートを使用している箇所や、コンクリート擁壁を用いている箇所など様々な区間が見られた。
