論文 曲線内軌における中きしみ割れの発生要因と対策法の検討

A STUDY OF THE INITIATION FACTOR AND THE COUNTERMEASURE METHOD FOR THE HEAD CHECKS ON THE LOW RAIL

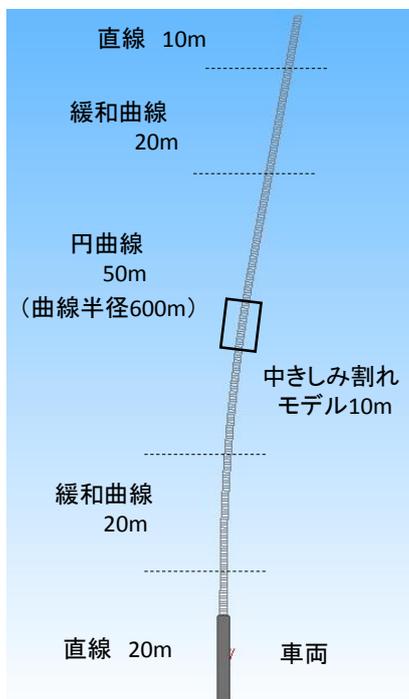
図-17 中きしみ割れ発生モデルの概要

はじめに、中きしみ割れが顕著に発生した半径600mの曲線区間 (**図-2**) におけるレール頭頂面凹凸形状について、レール凹凸連続測定装置⁹⁾により測定した。そして、測定結果についてパワースペクトル密度を算出した結果、1/6.3m (波長約160mm) の周波数が卓越していることが明らかとなった (**図-16**)。そこで、半径600mの曲線区間の解析モデル (**図-17**) を構築し、さらに中きしみ割れの発生を模擬した波長160mmのレール凹凸を、内軌側頭頂面にモデル化した。そして、内軌側頭頂面に形成したレール凹凸の振幅を±0.025, 0.05, 0.075, 0.1, 0.125, 0.15mmの6パターン設定した (**表-5**)。そして、それぞれの振幅の凹凸モデルを通過した際に、内軌側の車輪/レール接触部に発生する縦クリープについて解析し、凹凸がない場合に発生する縦クリープ率との変動率を算出した。その結果を**図-18**に示す。

図-18 に示すように、レール頭頂面凹凸の振幅が±0.05mmを超過すると、縦クリープの変動率が増加していることが確認できる。つまり振幅がこの値を超過すると、縦クリープがより著大となり、き裂進展を促進させると考えられる。したがって、振幅が±0.05mmに達する前にレール削正を実施し、頭頂面凹凸を除去することで、促進するき裂進展の予防が期待できる。ま
