# 講演概要 線路上方斜面に存在する巨大岩塊対策のための調査・設計と工事の概要

本報告では、この巨大岩塊が位置する地形・地質条件と対策のための各種調査と調査結果、および対策のための設計と対策工事について報告する。

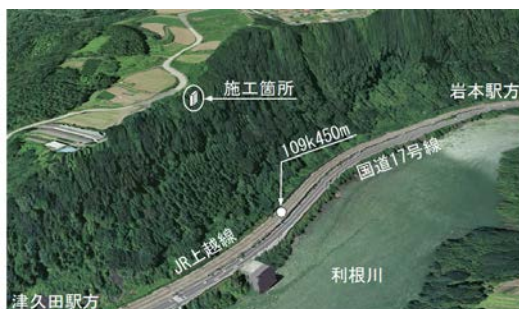
図-1 該当線区の沿線状況概要

2010年に確認された当該岩塊は、脱線事故現場よりわずか200m起点方に位置し、落下に至った場合、同様の被害の発生が懸念された（図-1）。J R 東日本では、2010年10月から対策着手までの間、常時モニタリングによる変位計測・常時微動計測を実施し、対策工までの安全性を確保してきた。

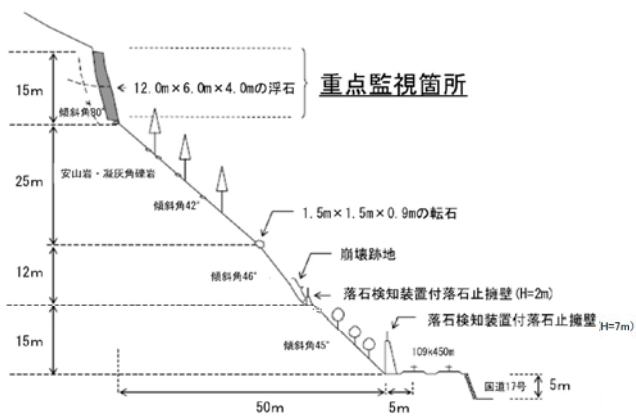
図-2 地形断面図

当該岩塊と線路の位置関係がわかる地形断面図を図-2に示す。また、岩塊の全容として、図-3に左右から撮った写真を示す。

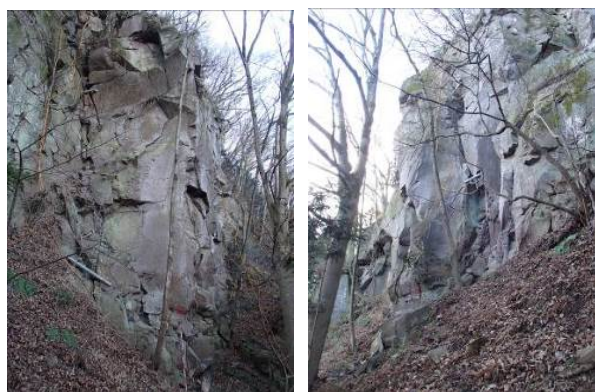
図-3 岩塊全容写真

高さ12mに達するこの巨大岩塊は、河川侵食・崩壊に対する抵抗が大きい安山岩溶岩が取り残された崖状地形の中の一部で、高角度に傾斜し、岩塊背面には開口割れ目が著しく発達した岩峰状態の形で線路沿線の上部斜面上に存在している。

さらに、岩塊下部には脆弱な凝灰角礫岩が分布し、岩塊の自重が原因と考えられる岩盤亀裂が不規則に著しく発生した状況にある。

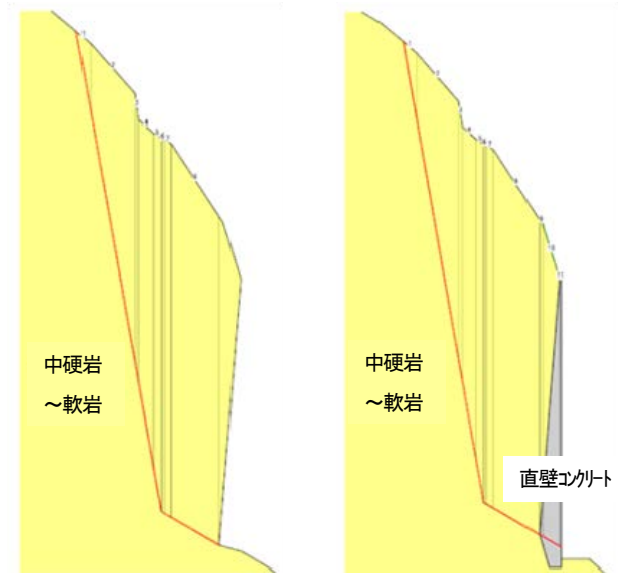
図-8 すべり解析モデル

具体的には、調査結果に基づき開口亀裂に沿うすべり面を設定した上で、現状においては安全率1.0の安定状態にあるものとして、表-2に示すとおり岩塊の単位体積重量( $\gamma$ )および内部摩擦角( $\phi$ )を試験結果および文献2)を参考に設定し、スライス法によっている(図-8)。

必要抑止力の算定では、「東京100km圏降雨防災強化対策工事マニュアル 平成16年10月」の「切取」のケースに準じ、常時の安全率を1.30、また、地震時(安全を考慮し設計水平震度 $K_h=0.25$ )に対する安全率を1.0と定めた。なお、トップリングによる崩壊となった場合、転倒モードから途中、岩塊は分裂し、崩落すると考えられることから、その対策として巨大岩塊前面にRC構造の前壁を構築した。

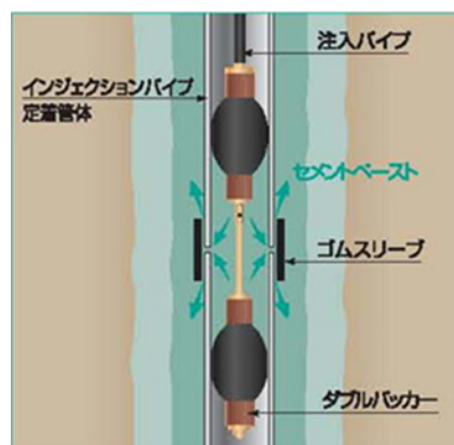
図-9 RSI アンカーのWパッカー概要

アンカーの選択については、巨大岩塊の背面地山が多くの開口亀裂を有する「軟岩～硬岩」級の岩であり、注

入材の流出やD級岩盤での拘束力の低下が懸念されることを踏まえ、繰り返し注入方式によりアンカー体を造成する『RSIアンカー工法』<sup>4)</sup>を採用することとした。定着地盤の安山岩質溶岩は主に軟岩～硬岩であるが、一部にD級岩盤の分布も確認されていることから、繰り返し効果による摩擦抵抗値の増加率は見込まないものとし、表-5に示す軟岩の最小値1.00を用いることとした。
