# 講演概要 支承交換工事に伴う支承部の可動状況の把握及び内部調査結果における支承部の評価

## STUDY ON DISPLACEMENT AND STRESS MEASUREMENT IN BEARING REPLACEMENT CONSTRUCTION

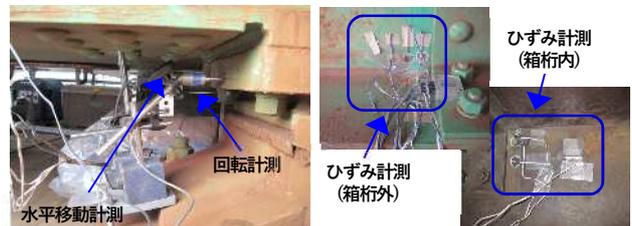
写真-2 支承交換前(右側) 計測状況

図-5に支承交換前の結果を示すが、左側支承に比べて右側支承は列車活荷重に対する水平移動量が小さいことから水平移動機能の劣化を確認した。図-6に支承交換後の結果を示すが、右側支承は交換前と比較し、列車活荷重に対して水平移動が大きくなっていることを確認した。また、左右の移動量にほぼ差がないため、支承が均等に動作されていることを確認した。
