## はじめに

近年のバイパス工事で平野部をとるルートの場合、軟弱地盤で条件の悪い箇所をとるルートが、多くなつてきている。この昭和バイパスでは、工事延長 8.66 Km のうち軟弱地盤と言われる地区は約 6.45 Km にも及んでいる。そのうちの 6 地区 (延長 1.37 Km) については、軟弱地盤処理として、サンドコンパクションパイル工法で施工を行なっているが、施工時および施工後の問題点について述べる

## 1. バイパスの概要

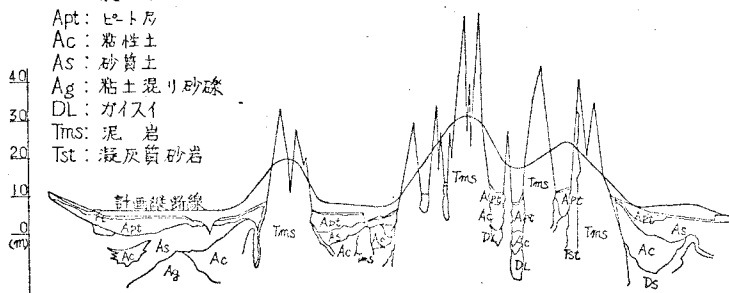
図-2 地質縦断面図

と、これらの丘陵地を開析、浸食してできた開析谷と八郎瀧に面し南北に細長く広がる沖積平野とで構成されている。地質的には、この地域一帯は第三紀から第四紀層で沖積層と新しい時代の地層で構成され、低地部はきわめて軟弱な沖積層が分布しており、表土 (1 m) の下には 1～5 m 程度の腐植土層がある、この層は、大部分が植物繊維や腐った木片で占められ極めて高圧縮性で高含水比である。この腐植土層の下位は粘土層と砂質層が分布し、いずれも軟弱で緩い地質である。
