震害を受けたラーメン高架橋の振動試験

東北大学 正会員 石田博樹
 国鉄仙台新幹線工事局 正会員 阪本謙二
 国鉄仙台新幹線工事局 正会員 北後征雄

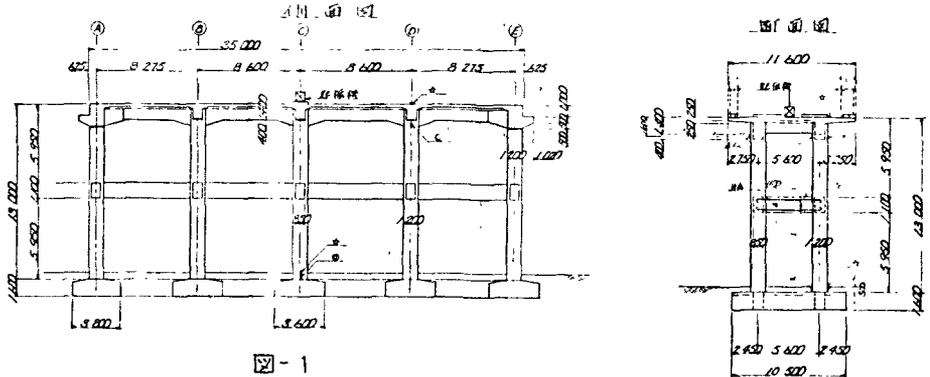
図-1

図-1に示すとおり、高さ13m、直接基礎、4径間、延長35mの両ゲルバー型ラーメン高架橋である。

4 試験内容 高架橋の中央に起振点を選び、最大起振力50tの起振機を用いて、線路直角方向に加振を行ない、起振力及び周波数を変化させて、図-1に示すラーメン高架橋の各点における加速度、ひずみを測定した。
