V-44 鉄筋コンクリート鉄道橋のひび割れ調査

○東北学院大学 学生員 岡本 寿一  
同 同 小野 均  
同 正員 松本 英信

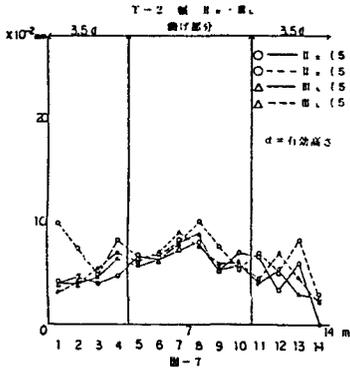
気象図 < S 51 ~ 57 >

図-8は、気象データを示す。風向は、S風が35.8%で最多、次にNNE風の13.3%、そしてW風の12.1%の順である。その他の気象要素は、通算平均で示す。

T-2桁・T-4桁とも、 $I_L$ が、ひび割れ個数・幅ともに最多最大である。この理由としては、橋軸の方向はNNWの方で $I_L$ が最多であるS風、またW風にさらされ、そして午後の直射日光を受ける為と考えられる。 $I_L$ の次に $IV_R$ が、ひび割れ個数・幅ともに多く大きい。この理由もまた、 $IV_R$ がNNE風、N風にさらされ、午前の子射日光を受ける為と考えられる。
