# 山神橋の損傷と復旧について

福島工事事務所 正

斉藤富勝 ○鈴木三弘

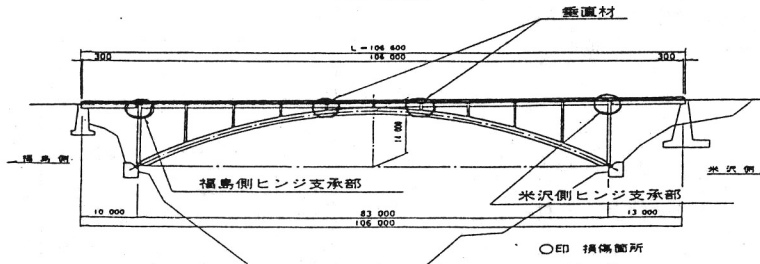
側 面 図

- 橋 長 . . . . .  $L = 106.6\text{m}$
- 幅 員 . . . . .  $W = 8.0\text{m}$
- 型 式 . . . . . 非合成単純桁・上路式アーチ橋
- 橋 の 等 級 . . . . . 1等橋 (TL-20)
- 架 設 年 度 . . . . . 昭和38年
- 適用示方書 . . . . . 昭和31年5月
