## 平成9年長木川河道災害について

（ＪＲ花輪線長木川橋梁橋脚倒壊）

秋田大学工学資源学部 学生員○戸田和彦

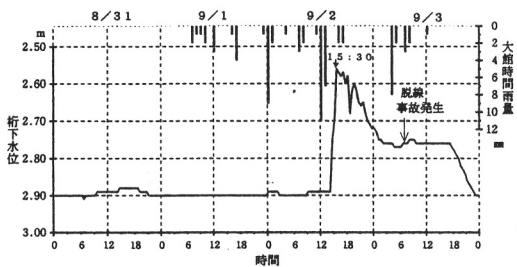
図-1 ＪＲ花輪線長木川橋梁水位と大館地点雨量

平成9年9月2日、活発な前線が秋田県内を通過、断続的な大雨になり、午後1時10分、秋田地方気象台は大雨・洪水警報を発令した。県北の1級河川米代川水系長木川では増水を続け、図-1に示すようにＪＲ花輪線長木川橋梁地点では午後3時30分に最高水位となり、以後減水したが、その後の降雨により減水は停止し、3日に入り一定の水位を継続した。そして午後6時53分、「ＪＲ花輪線長木川橋梁」で列車脱線事故が発生した。その列車脱線事故は「橋脚（11 p）の倒壊」（写真1）によるものであると判断された。
