1998年8月末豪雨災害における斜面崩壊の特徴について

日本大学 工学部 正員 ○梅村 順・正員 森 芳信

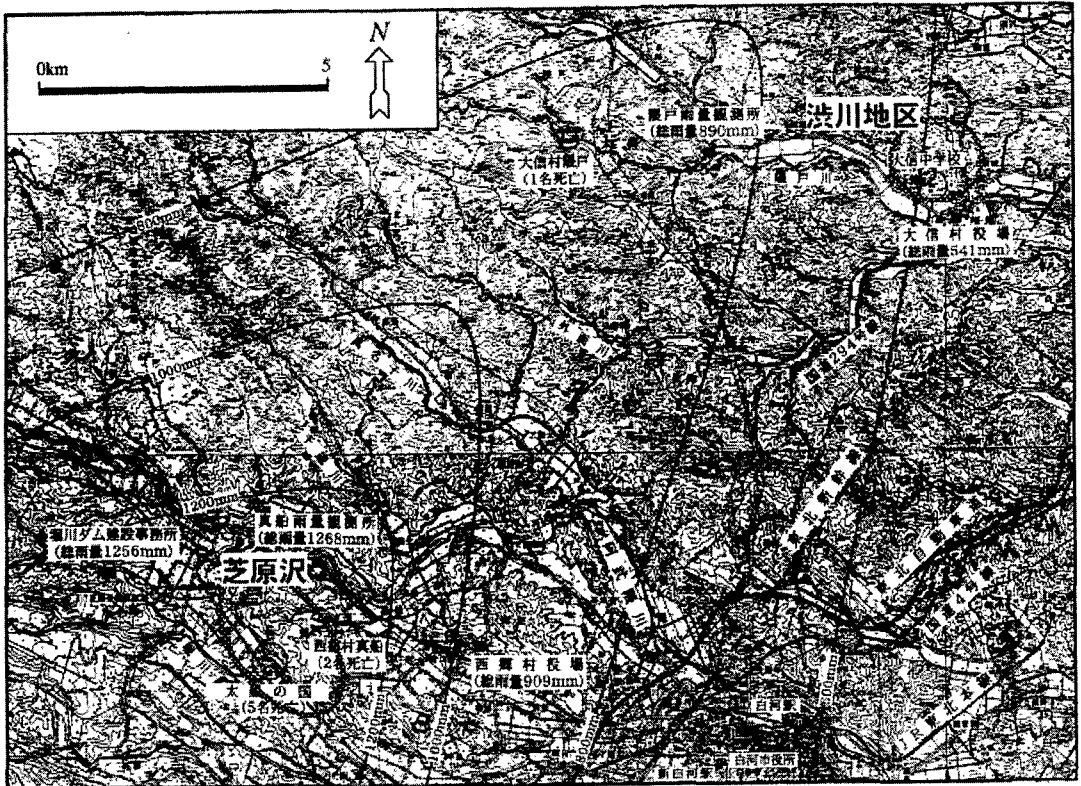
図-1 調査対象地域と等総雨量線図

**1.はじめに** 8月26日から31日にかけて那須岳・八方ヶ原から白河にかけての一带では年間降水量に匹敵する豪雨に見舞われた。福島県西白河郡西郷村と大信村ではこの豪雨で多くの斜面崩壊に伴う土砂災害が発生した。両村の土砂災害による家屋の全壊は15棟、死者は8名であった。図-1に、この間の総雨量を示した。
