木歩道橋の載荷試験に基づく劣化診断手法の検討

岩手大学工学部 正会員 宮本 裕
 岩手大学工学部 正会員 出戸 秀明
 岩手大学工学部 正会員 岩崎 正二
 岩手大学工学部 ○高館 智紀

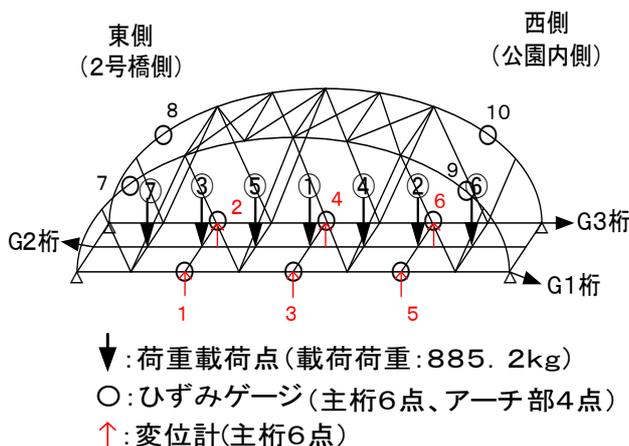
図 - 1 1号橋の載荷位置及び測点位置

本試験では、人力荷重（総計 14 名、総重量 885.2kgf）を所定の位置に載荷させ、着目する各部の静的ひずみおよび静的変位量を計測した。1号橋と 2号橋の電気抵抗線ひずみゲージと変位計の測点位置と測定番号および荷重の載荷位置と載荷番号をそれぞれ図 - 1、図 - 2 に示す。
