# 平成 19 年 9 月 17 日洪水の阿仁前田における氾濫

秋田大学 正員 ○松富英夫 学生員 古戸貴大 学生員 木村太一

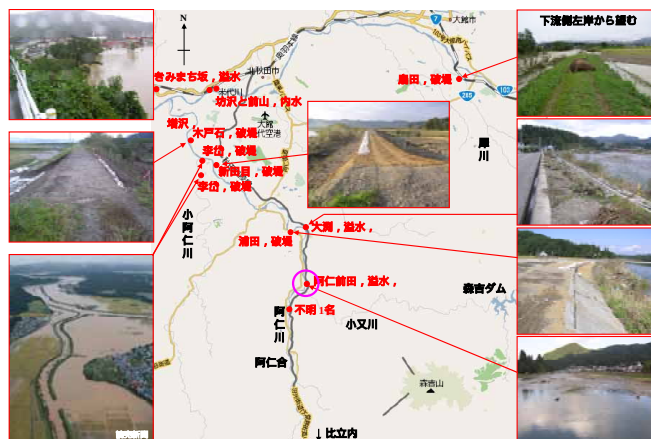
図-1 米代川水系での主な被災地と被災分類

**2. 主な被災地と被災分類** 今回の豪雨による米代川水系での主な被災地と被災分類を図-1 に示す。図中の被災地は実際に著者らが現地調査や現地視察を行ったところで、～ は住家被害が著しかった地区である。破堤氾濫は、阿仁川沿いでは浦田地区（左岸）、新田目地区（右岸）、李岱地区（左岸）、木戸石地区（右岸）で、小阿仁川沿いでは李岱地区（右岸）で発生した。他は溢水氾濫（無堤部を含む）や内水である。

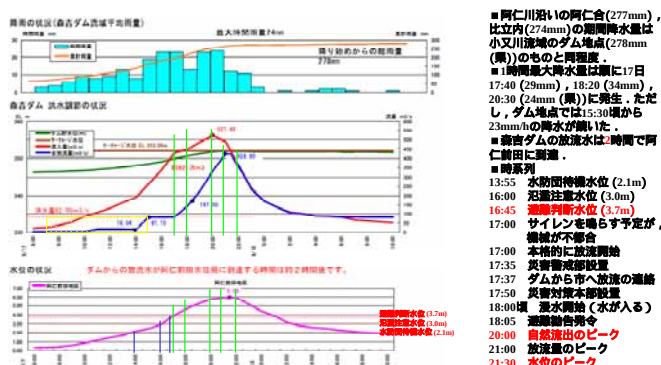
図-2 雨量、ダム水位、洪水調節と水位状況

**4. 阿仁前田における溢水氾濫** **4.1 雨量と諸水理量** 森吉ダムでの雨量、ダム水位、洪水調節状況と阿仁前田での水位状況を図-2 に示す<sup>1)</sup>。阿仁前田の水位観測所は八幡橋の下流左岸側に位置する。図には阿仁前田上流域での総雨量（阿仁川流域は 72 時間雨量<sup>3)</sup>）および阿仁前田での水位や諸機関の対応等の時系列も示している。小又川流域に限らず、阿仁前田上流の阿仁川流域でも同程度がそれ以上の雨が降っている。1 時間最大雨量<sup>3)</sup>は小又川流域でのものより大きめで、時間的にも早めである。
