福島県金山町で発生した地すべりとそのすべり層の 一面せん断試験結果について

日本大学工学部 学生会員 長谷川 隆之 ・ 渡邊 恵一
正会員 梅村 順

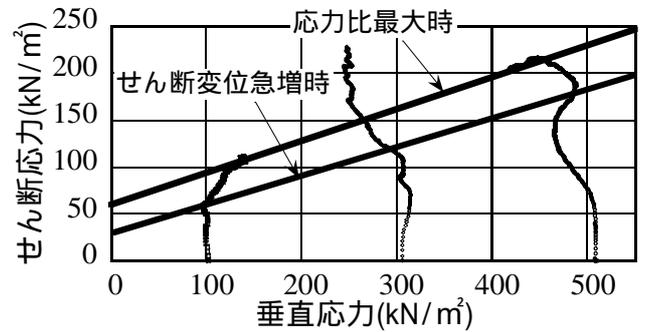
図 - 6 崩壊前を想定した試験の応力経路

図 - 4 中には応力比最大時を呈したときの位置を示したが、それらはせん断変位の値が上載圧条件それぞれで大きく異なっていた。これは乱さない試料を用いたために試験ではせん断面に礫が挟まっている状態がしばしば観察され、特にせん断後半でその影響が顕著になったと考えられた。そこで図 - 5 のように、せん断初期に着目し、その変位が急増し始める点を破壊点として評価した。そして、この点から破壊規準線を求めたところ、 $\sigma = 100 \text{ kN/m}^2$ の条件で $c' = 30.0 \text{ kN/m}^2$ 、 $\phi' = 17.0^\circ$ 、 $\sigma = 500 \text{ kN/m}^2$ で $c' = 2.0 \text{ kN/m}^2$ 、 $\phi' = 19.5^\circ$ を得た。これらの結果は、通常の知見に合う傾向になっており、妥当な結果であると思われる。この結果は、この場所の凝灰角礫岩が、応力が解放された状態で水浸を受けると ϕ' が大きくなるので、地山に比べ、水圧の上昇に対してせん断抵抗力が大きく変化することを示している。この点は、この場所での対策を進める上で、考慮すべき点であると考えられる。
